AQUA PROCON s.r.o.

Projekt: Sezimovo Ústí – Prokopa Holého – vodovod, kanalizace a rekonstrukce komunikací - pasporty nemovitostí

Nemovitost: Prokopa Holého č.p. 148

Dokumentace: Pasportizace domu pro účely posouzení vlivu připravované stavby

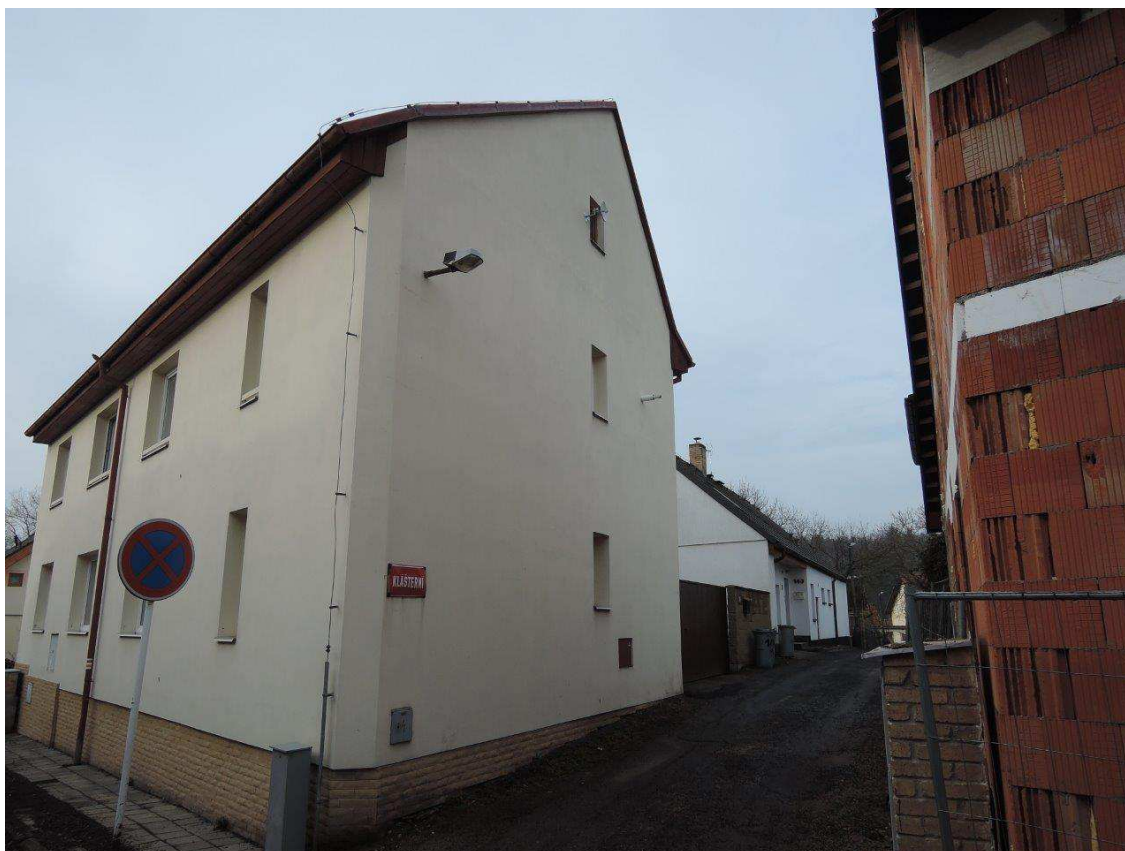
Pohled severovýchodní

Severní část – fasáda je původní v roce 2003 nezateplená vápenocementová hladká, bez výraznějšího poškození s množstvím vlasových trhlinek v celé ploše. Na pár místech jsou větší trhliny tloušťky cca 1mm.

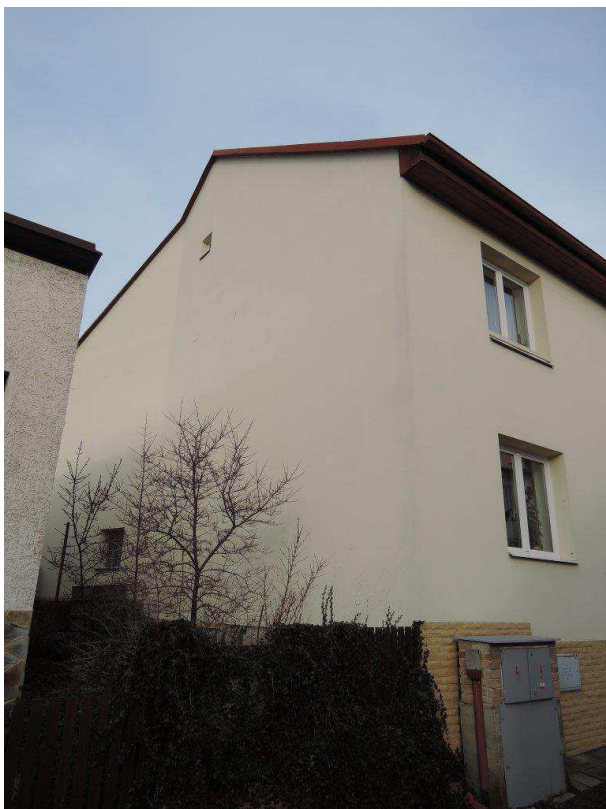
Pohled jižní

Jižní část – fasáda je původní v roce 2003 nezateplená vápenocementová hladká, bez výraznějšího poškození s množstvím vlasových trhlinek v celé ploše.

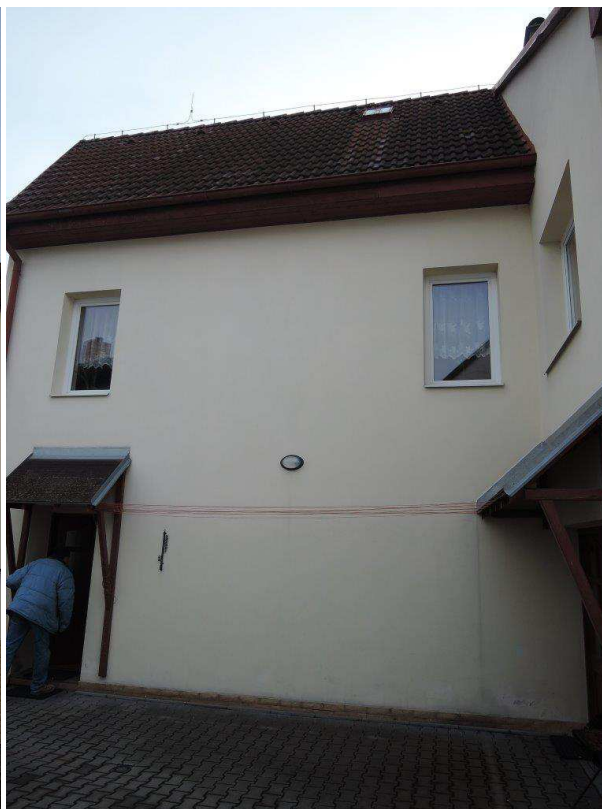
Pohled západní

Západní část – fasáda je původní v roce 2003 nezateplená vápenocementová hladká, bez výraznějšího poškození s množstvím vlasových trhlinek v celé ploše. Ve spodní části vlhkost s plísni na povrchu.

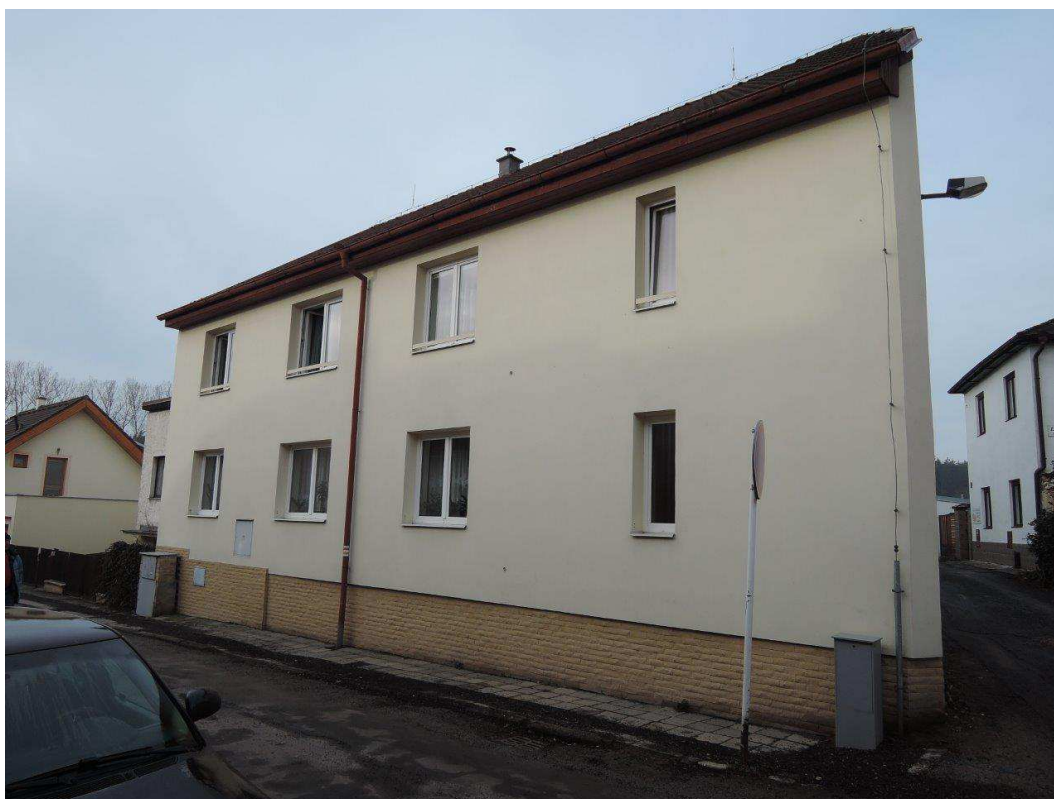
Pohled východní

Východní část – fasáda je původní v roce 2003 nezateplená vápenocementová hladká, bez výraznějšího poškození s množstvím vlasových trhlinek v celé ploše. Na dvou místech jsou větší trhliny tloušťky cca 1-3mm.

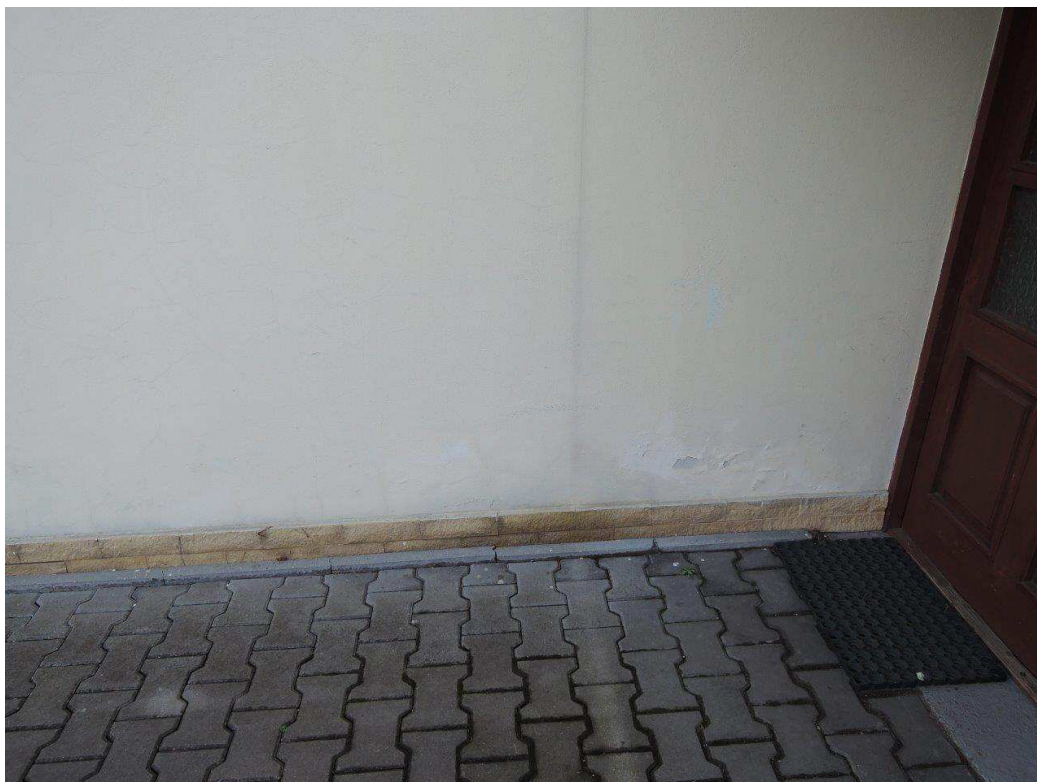
Foto č.1 – Pohled na západní část fasády – vlhkost s plísní na povrchu

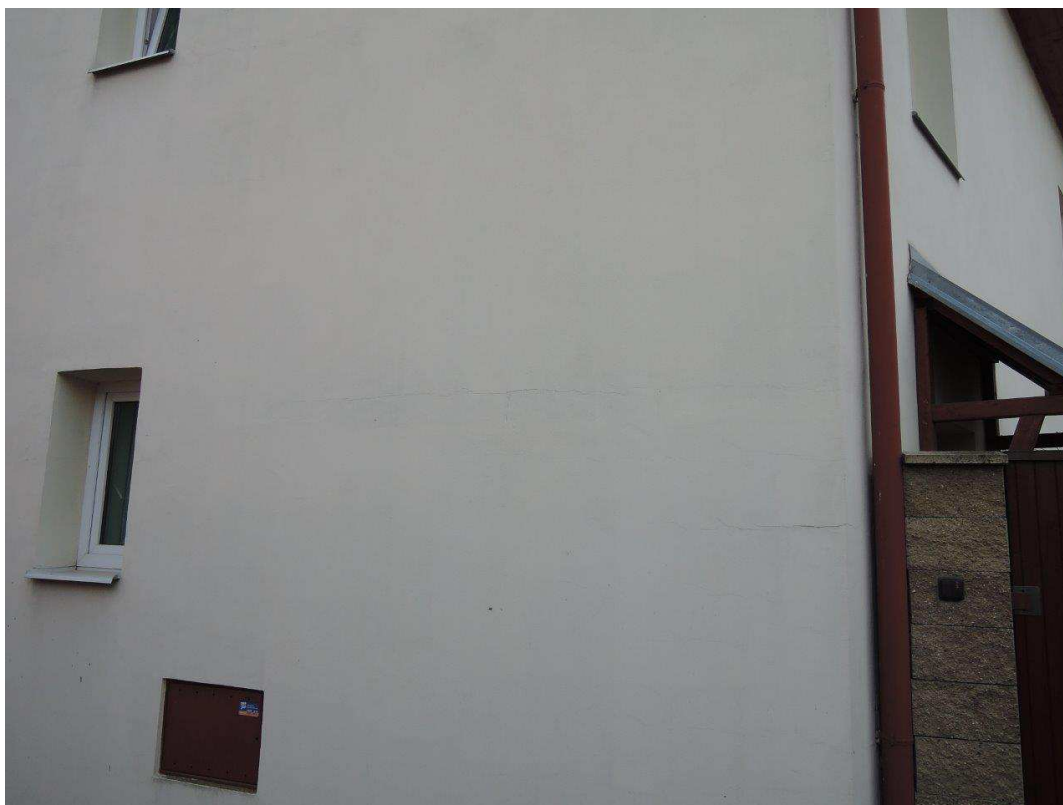
Foto č.7 – Pohled na severní část fasády – větší trhliny tloušťky cca 1mm

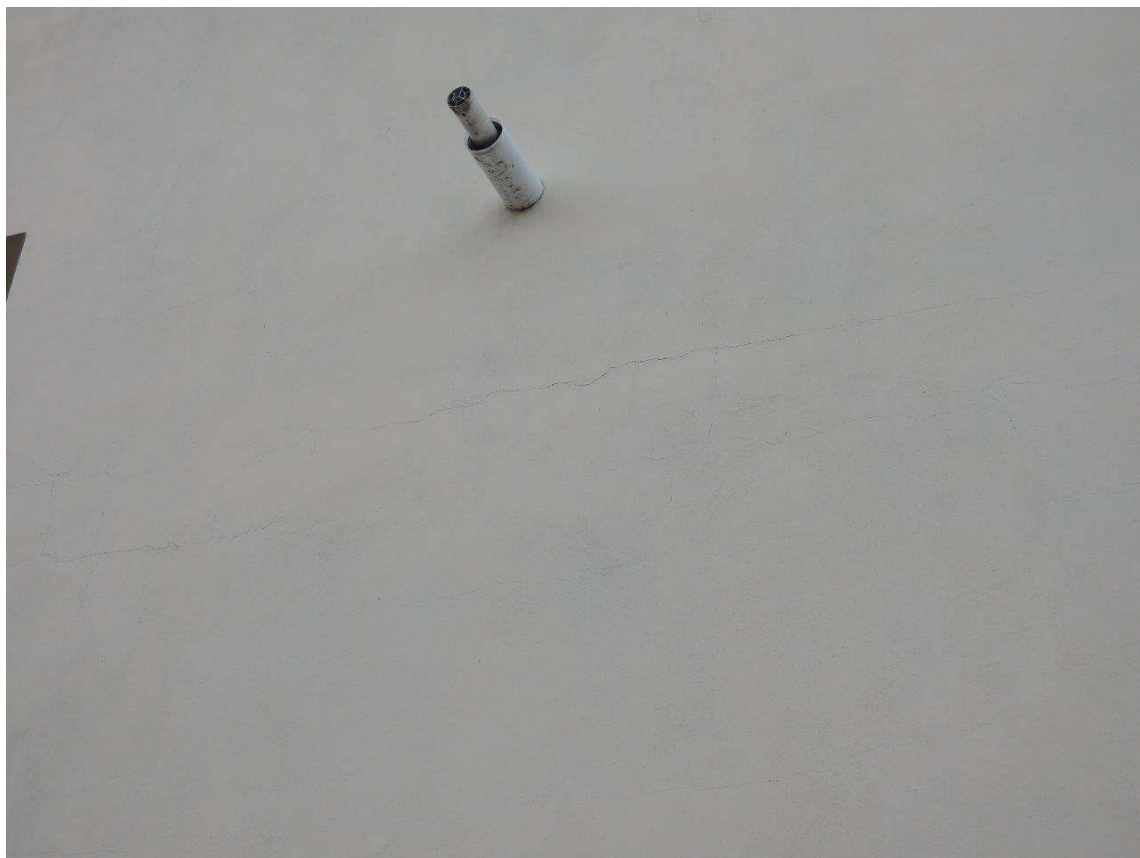
Foto č.8 – Pohled na severní část fasády – větší trhliny tloušťky cca 1mm

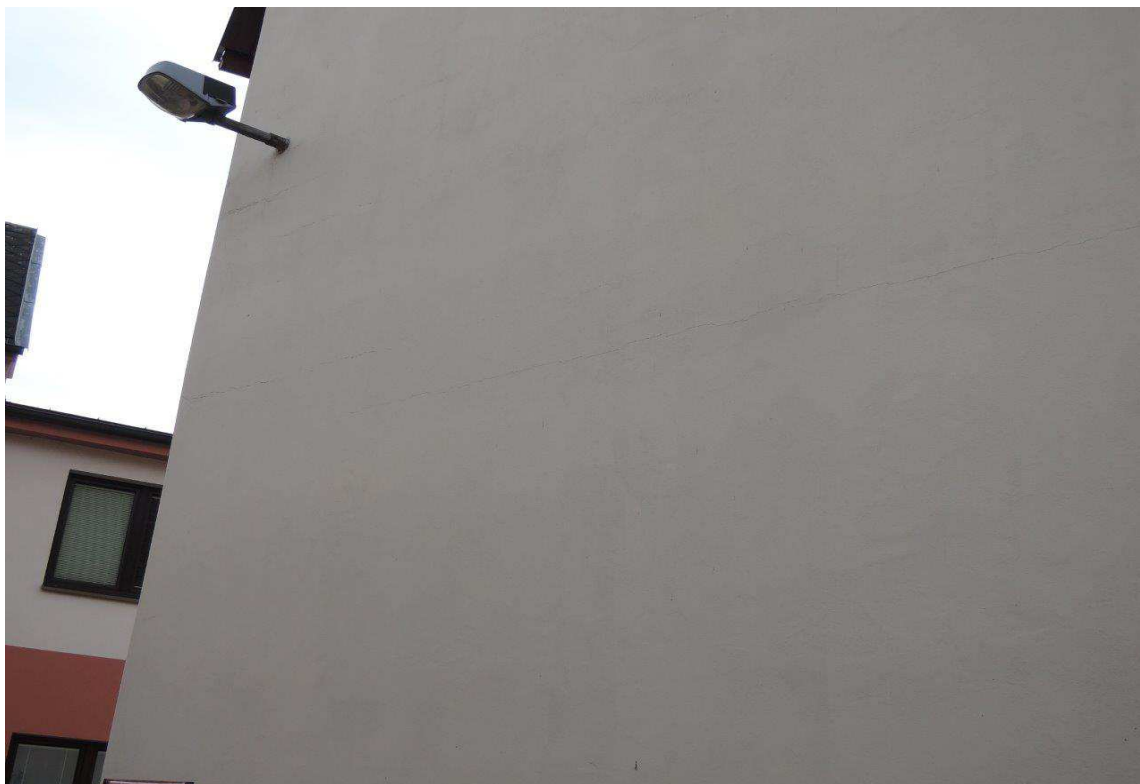
Foto č.9 – Pohled na severní část fasády – větší trhliny tloušťky cca 1mm

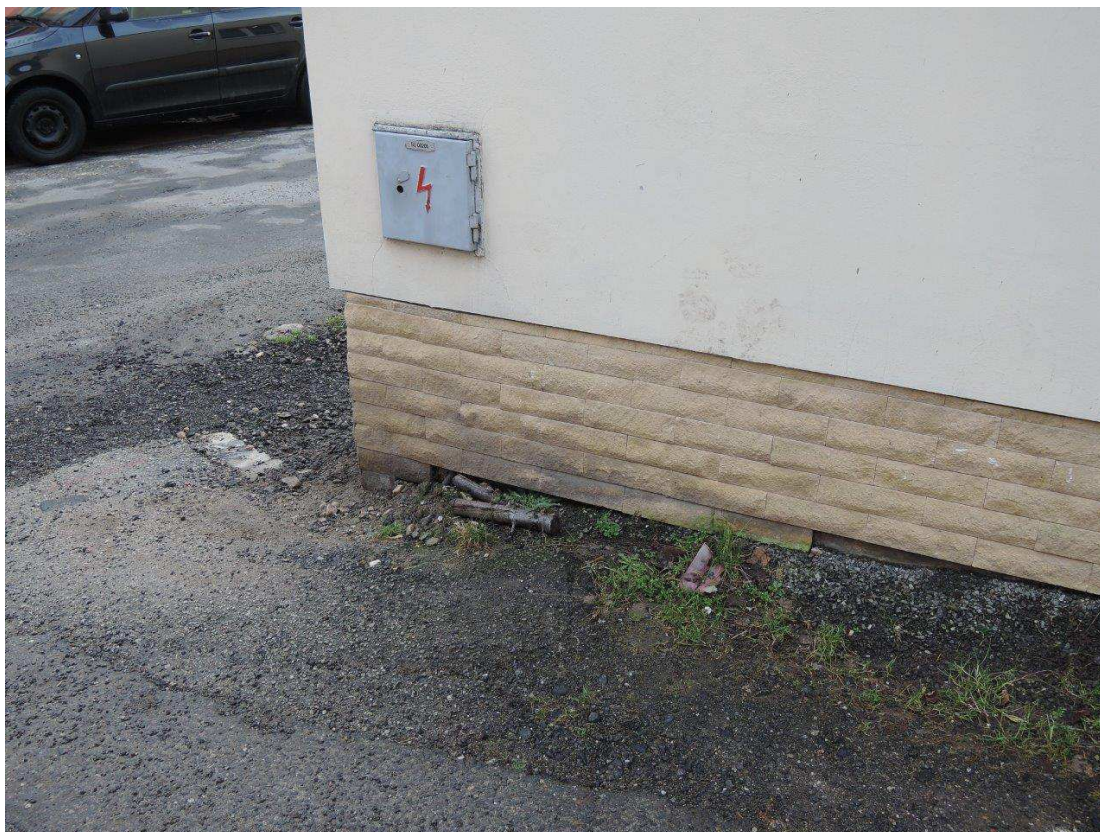
Foto č.10 – Pohled na severní část fasády – vlhkost u základů objektu

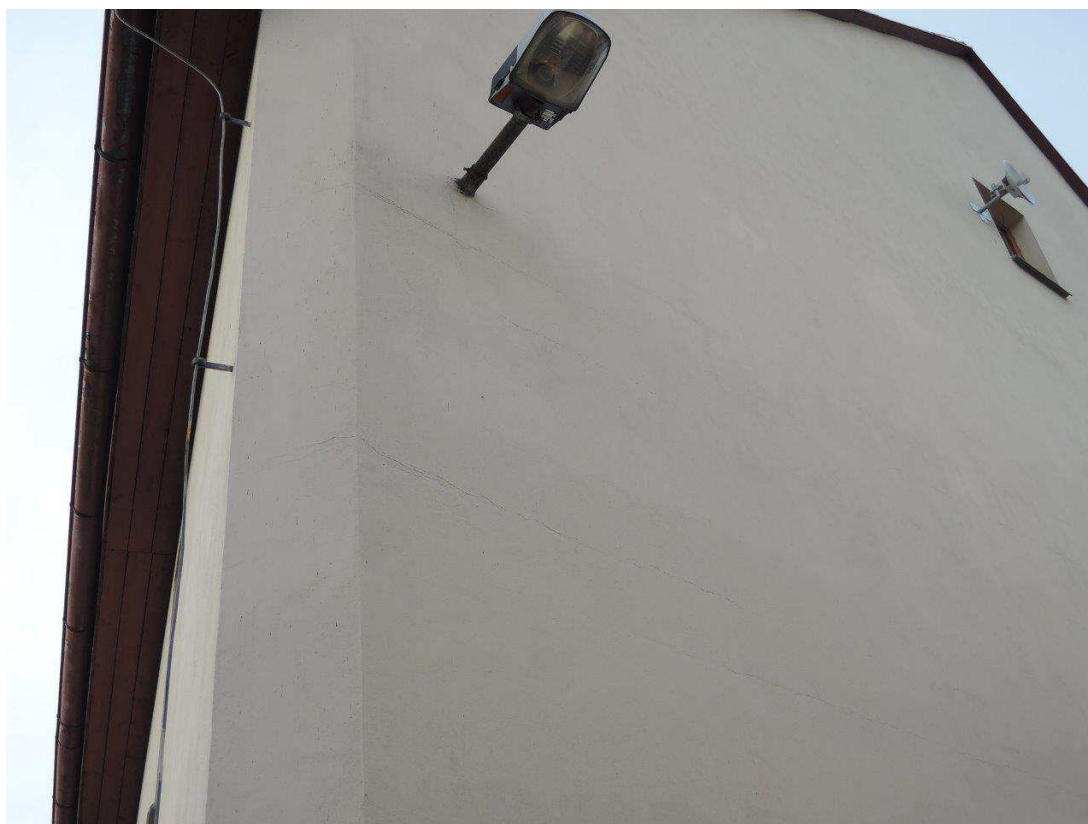
Foto č.11 – Pohled na severní část fasády – větší trhliny tloušťky cca 1mm

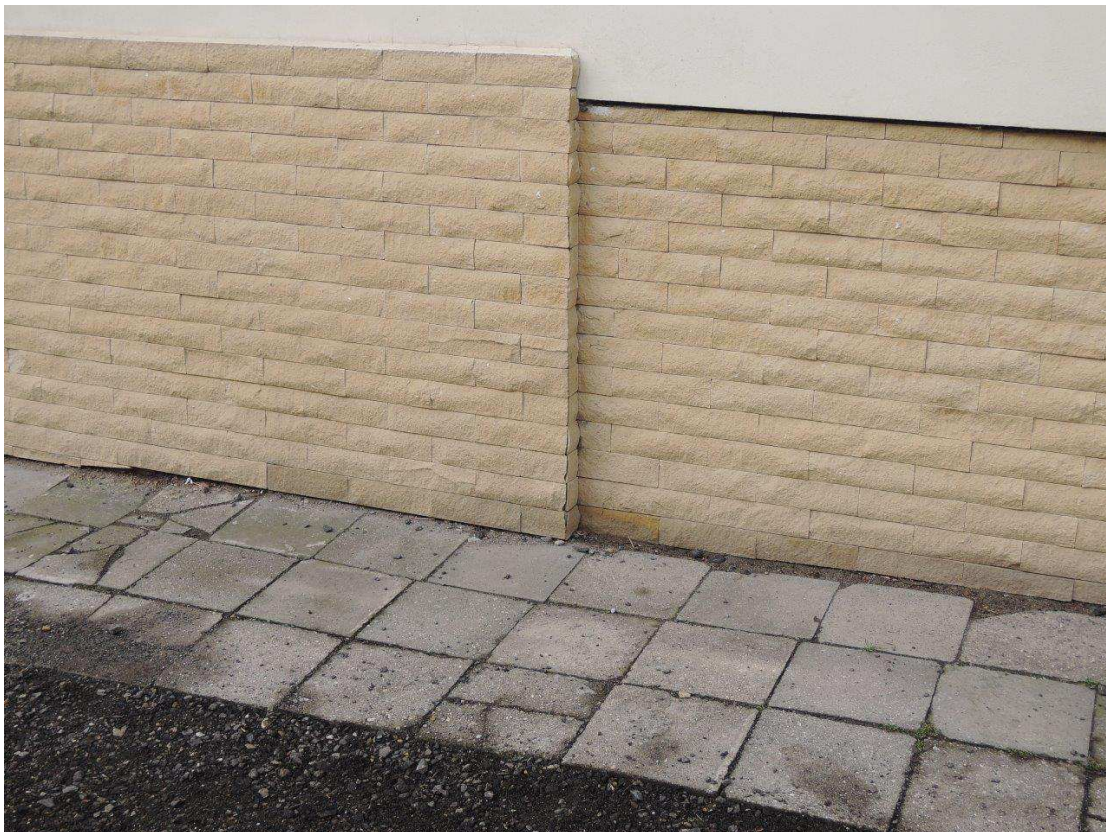
Foto č.12 – Pohled na východní část fasády – obložení základů objektu

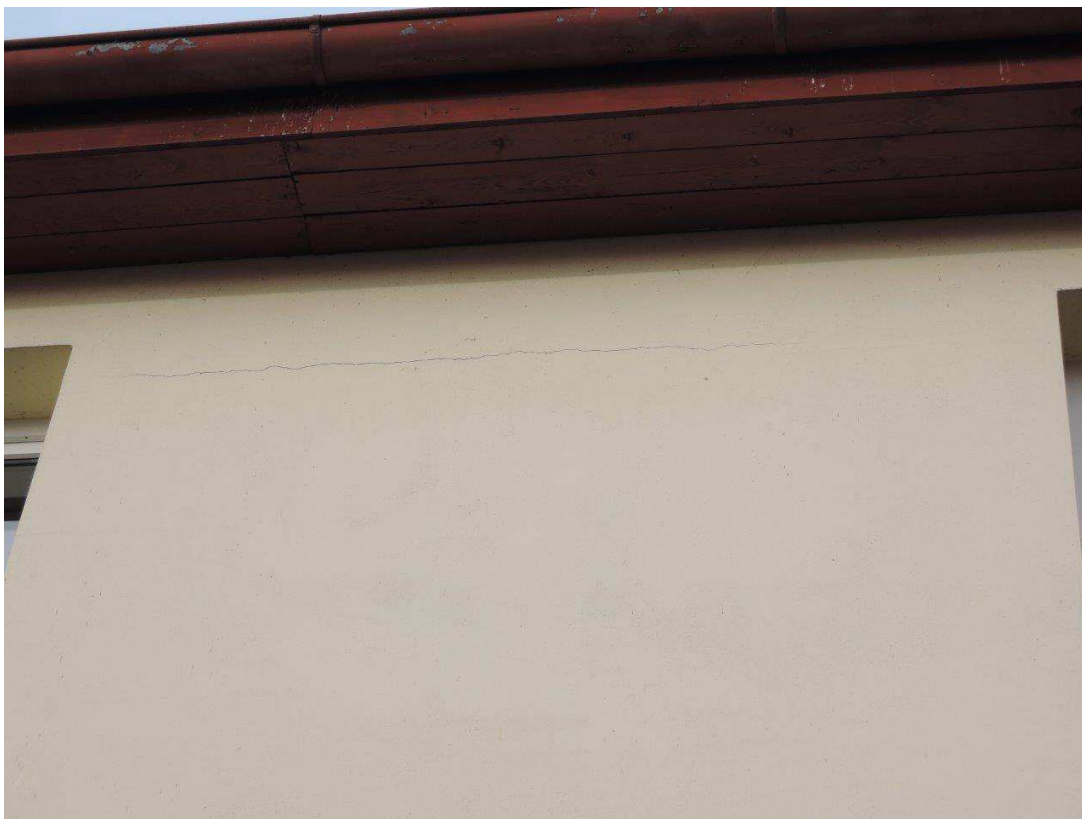
Foto č.13 – Pohled na východní část fasády – větší trhliny tloušťky cca 3mm

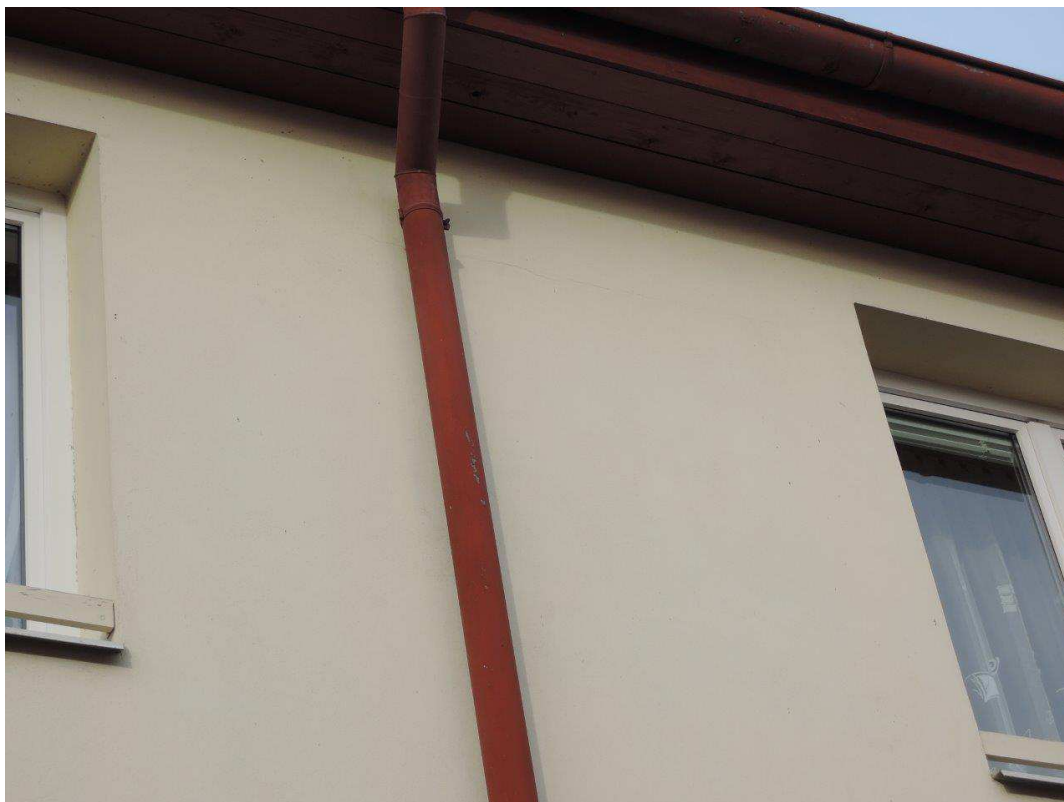
Foto č.14 – Pohled na východní část fasády – větší trhliny tloušťky cca 1mm

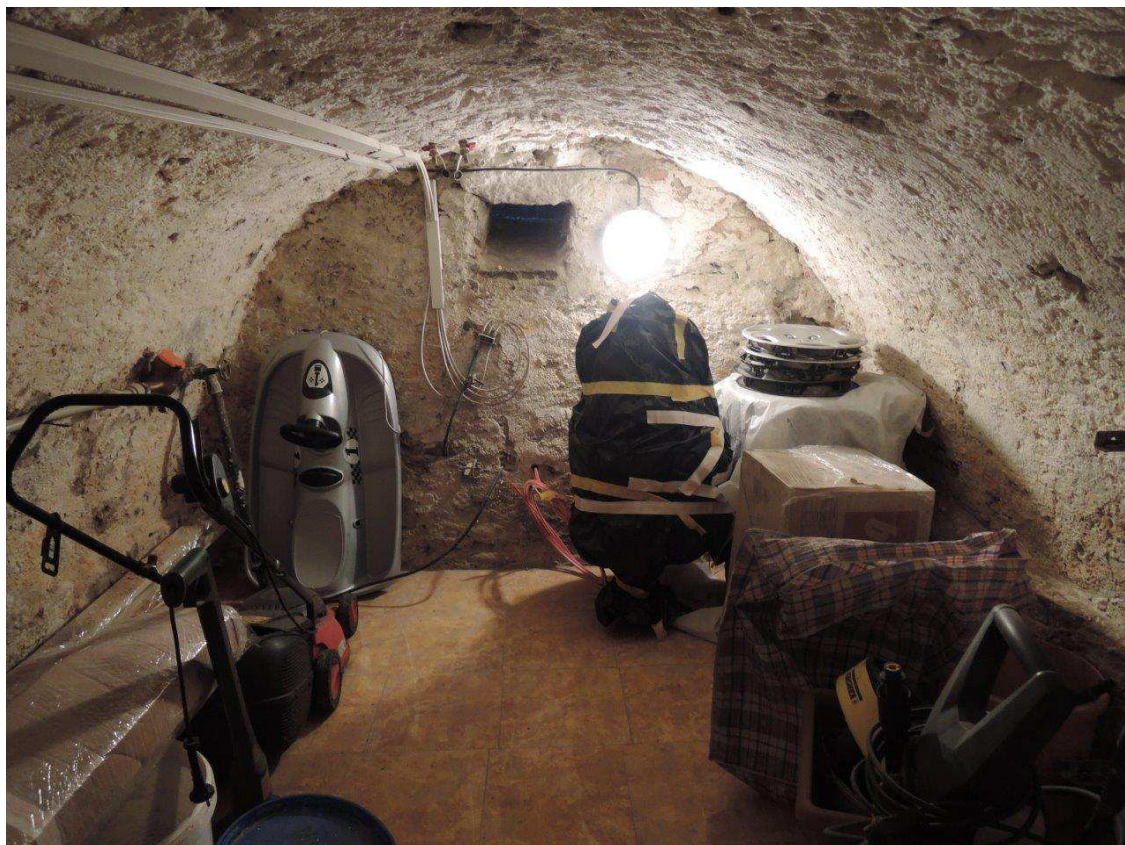
Objekt je částečně podsklepen, sklep pochází z roku 1915 a byl součástí původní stavby. Sklepní prostor je bez známek statického porušení. Sklepní zdivo je z lomového kamene, s klenbovým stropem.

Foto č.2 – Sklepní prostor

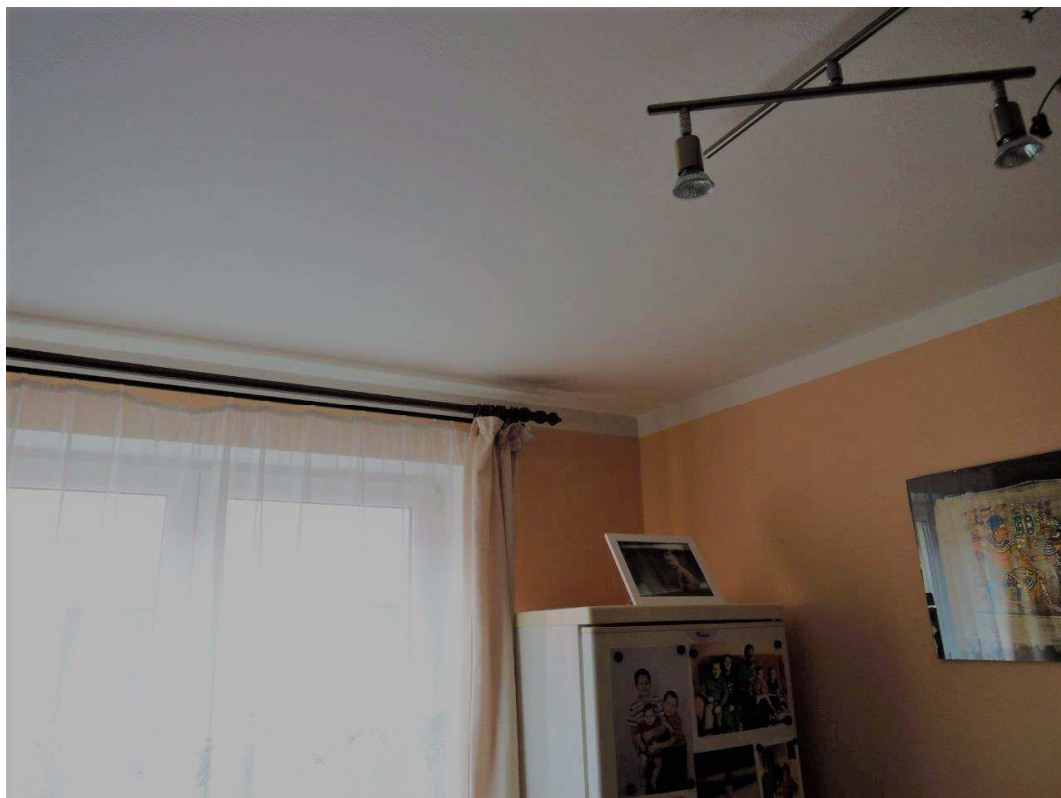
Foto č.3 - pokoj – bez poškození

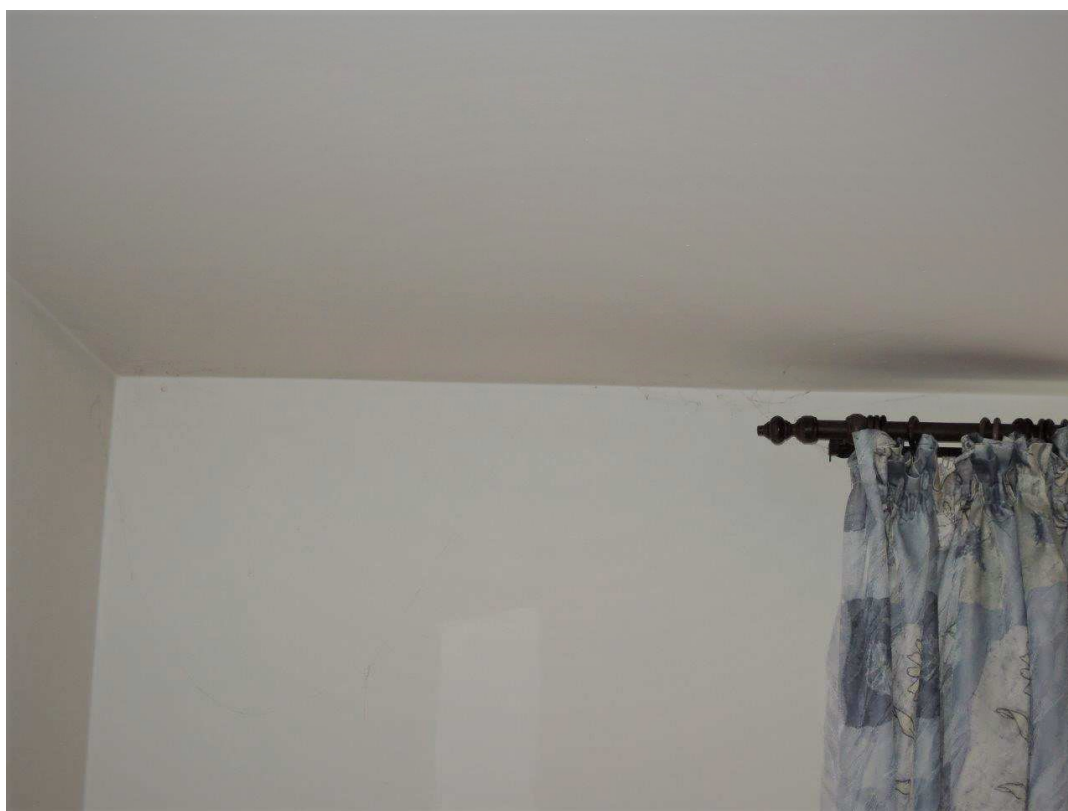
Foto č.4 - pokoj – bez poškození

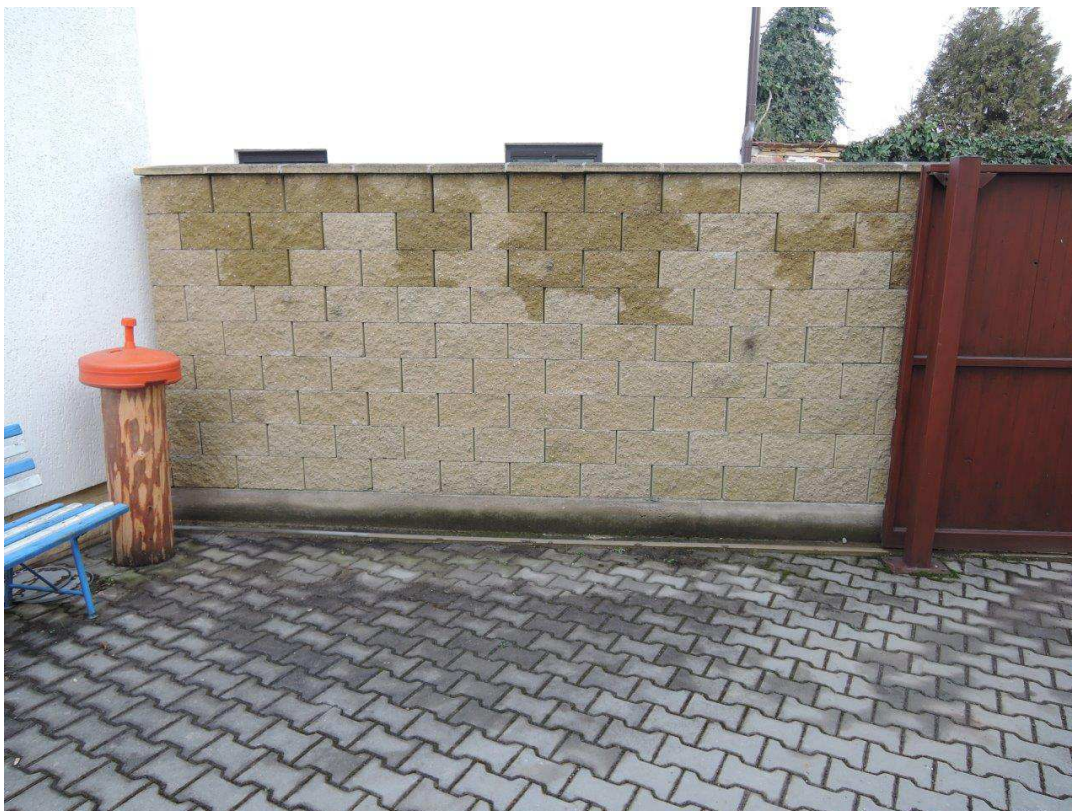
Oplocení je situováno do Klášterní ulice, vystavěno z betonových tvárnic na betonových základech tl. 1,0m pod terénem. Stav je velmi dobrý bez jakéhokoliv poškození.

Foto č. 5 – Oplocení do Klášterní ulice – bez poškození

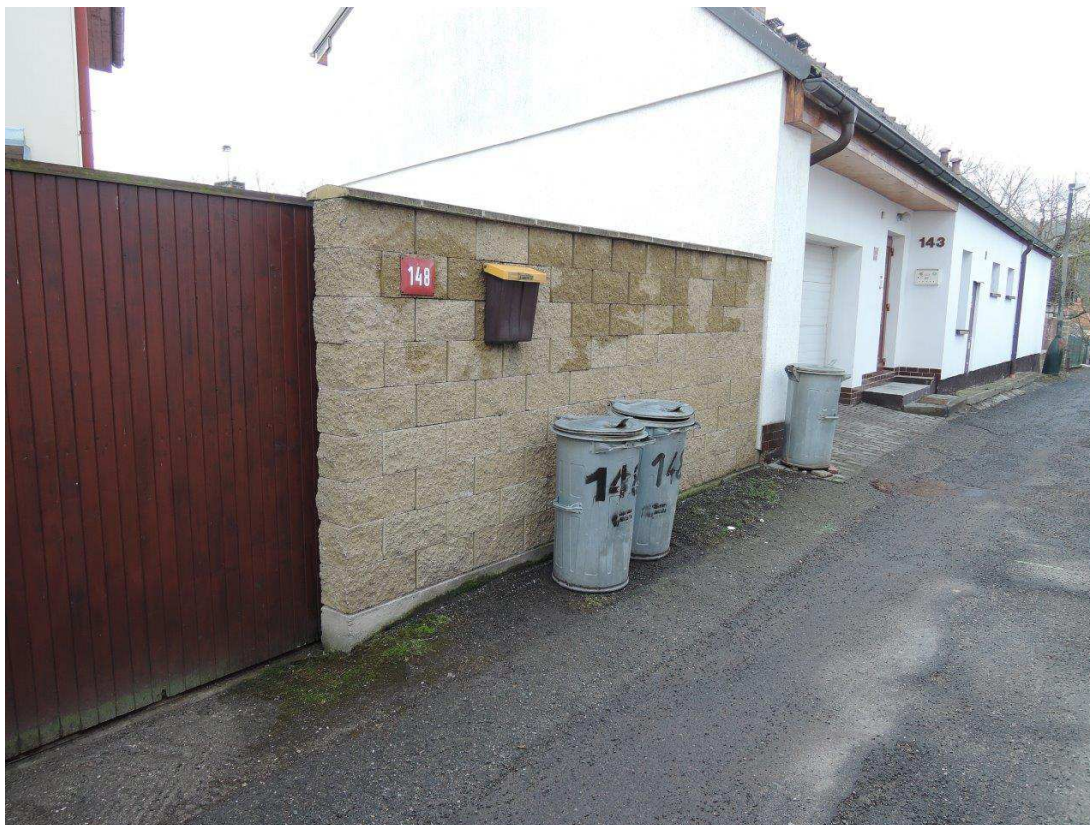
Foto č. 6 – Oplocení do Klášterní ulice – bez poškození
