Projekt: Sezimovo Ústí – Prokopa Holého – vodovod, kanalizace a rekonstrukce komunikací - pasporty nemovitostí

Nemovitost: Prokopa Holého č.p. 231

Dokumentace: Pasportizace domu pro účely posouzení vlivu připravované stavby

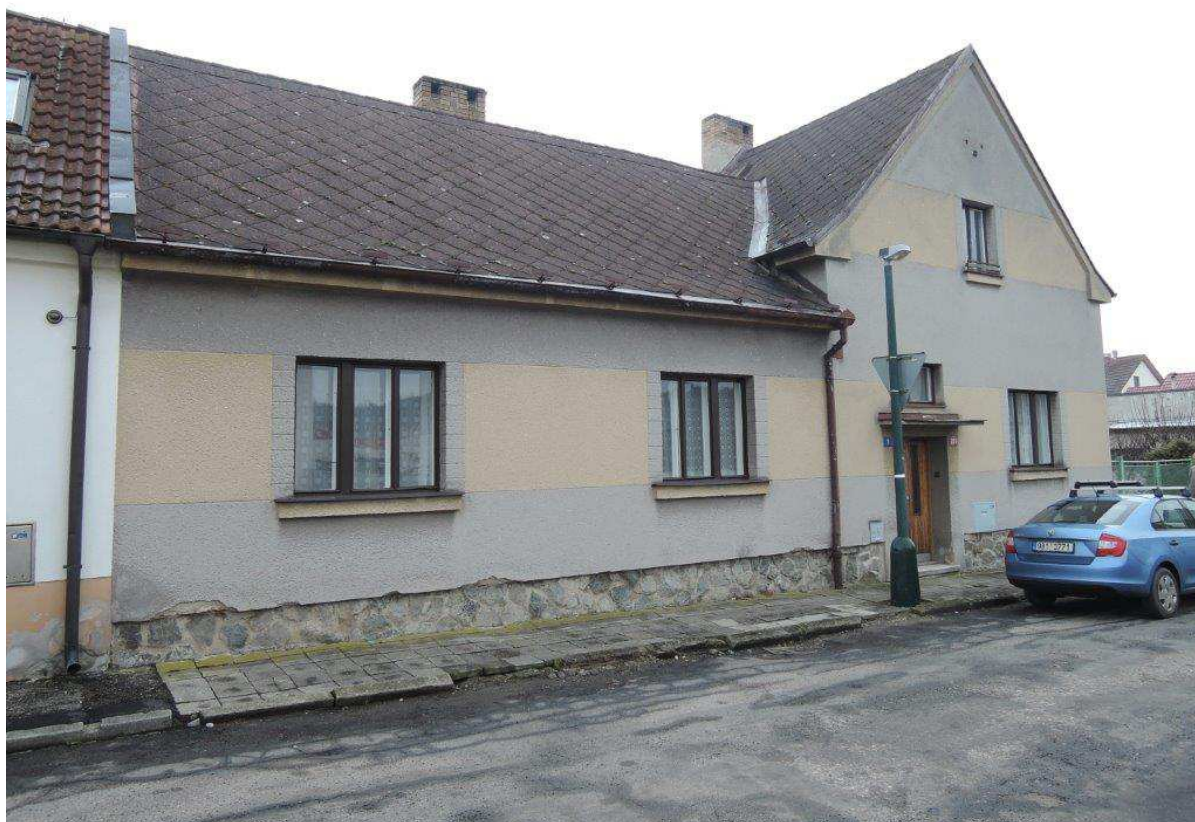
Pohled západní

Západní část – fasáda je původní nezateplená vápenocementová, zateplená s větším rozsahem poškození. Na více místech opadaná omítka, ve fasádě praskliny do 3mm, drobné praskliny v kamenném základu

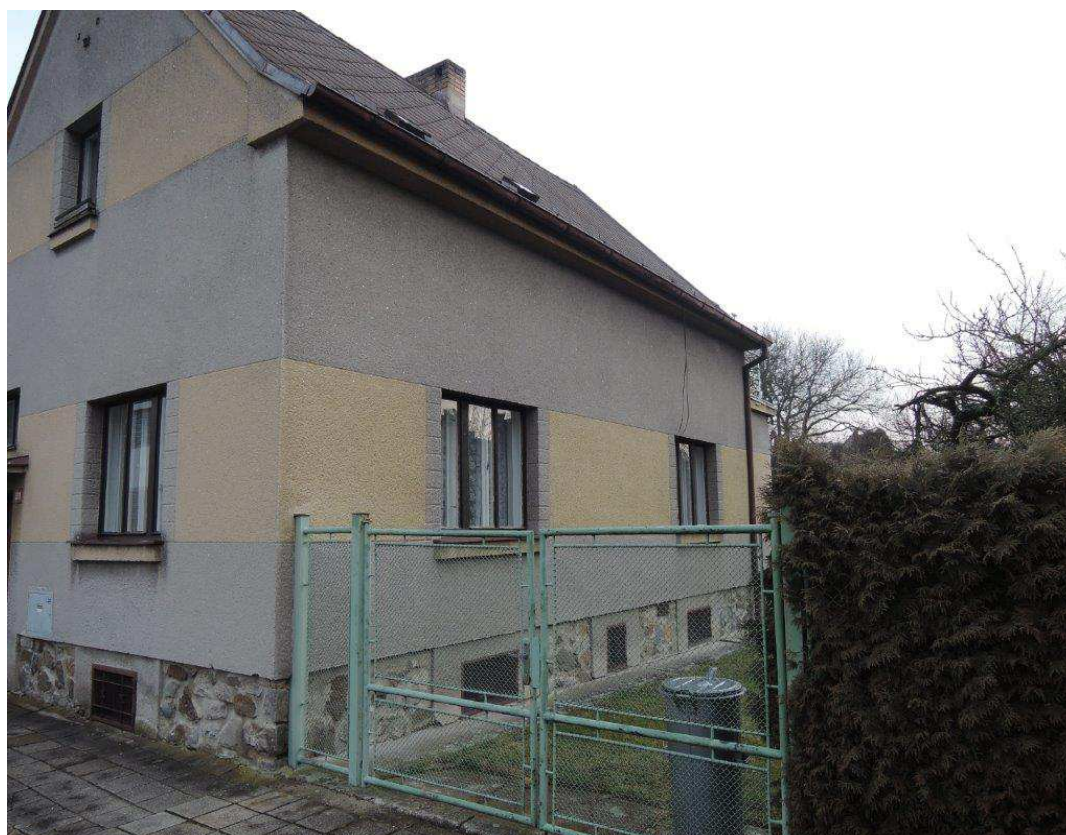
Pohled jižní

Jižní část – fasáda je původní nezateplená vápenocementová, bez výraznějšího poškození. U balkónu odloupená popraskaná omítka, drobné praskliny v kamenném základu,

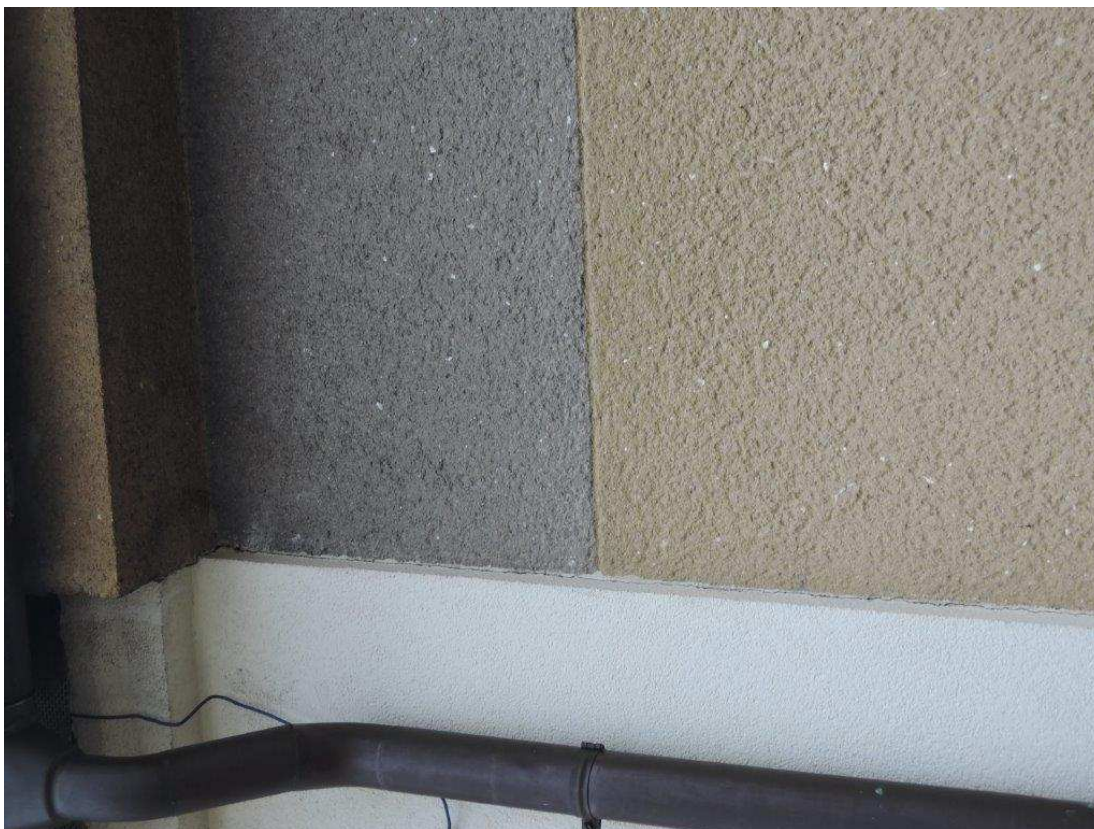
Foto č.1 – Pohled na západní část fasády – drobné trhliny v přechodu objektů

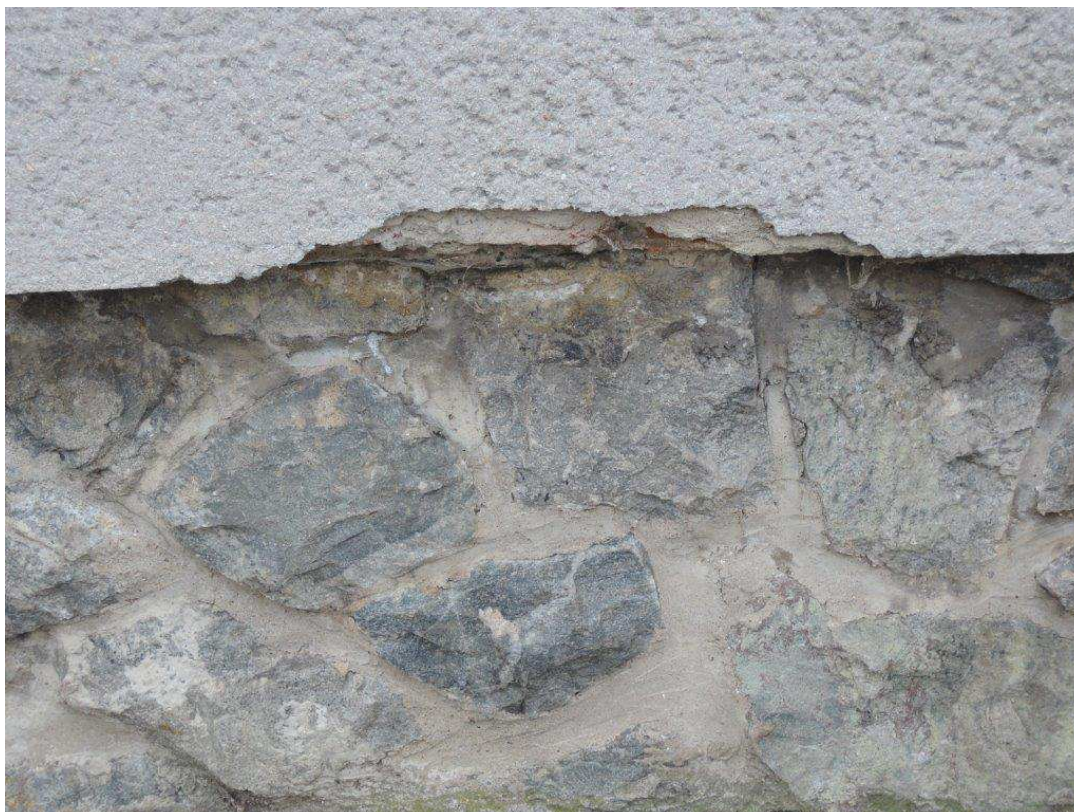
Foto č.2 – Pohled na západní část fasády – opadaná omítka

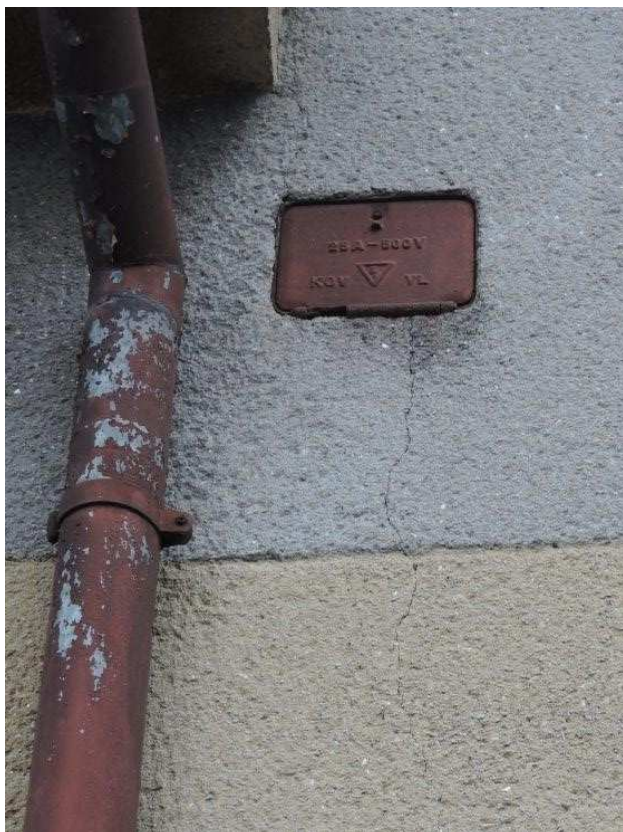
Foto č.3 – Pohled na západní část fasády – praskliny do 3mm

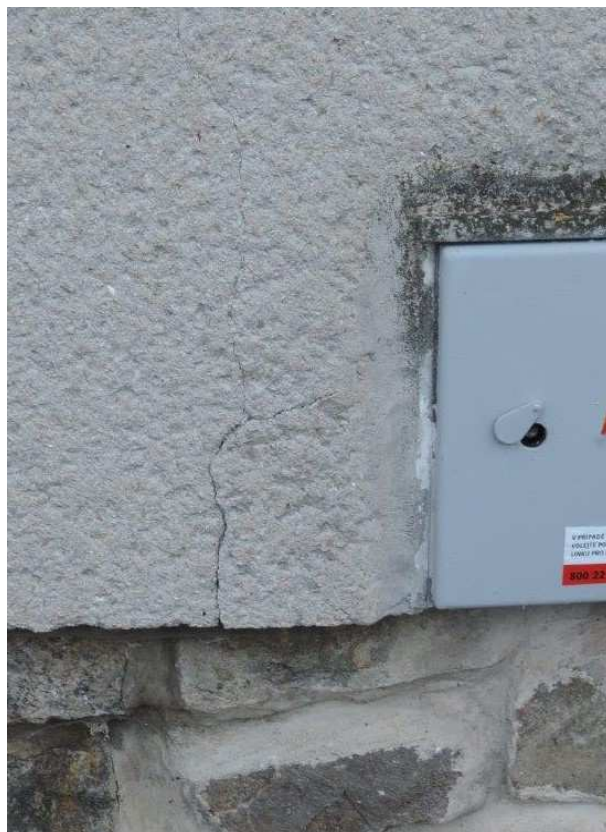
Foto č.4 – Pohled na západní část fasády – praskliny do 3mm

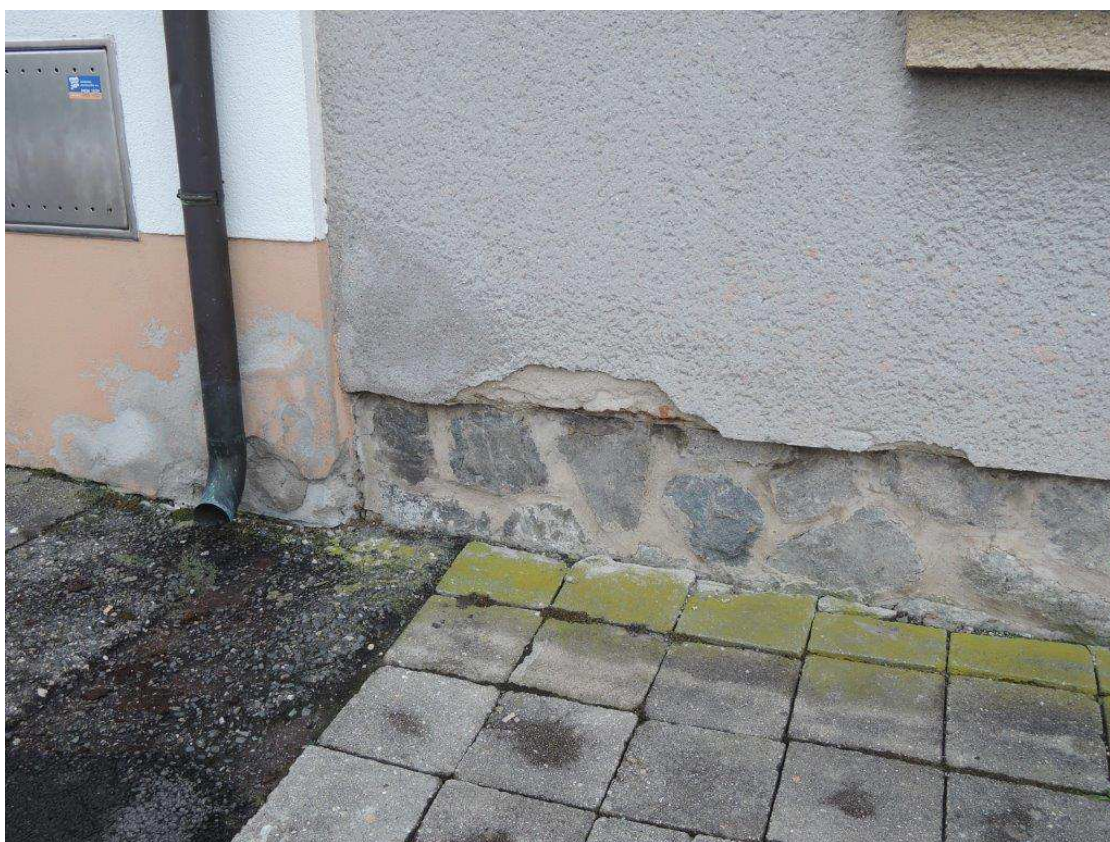
Foto č.5 – Pohled na západní část fasády - opadaná omítka

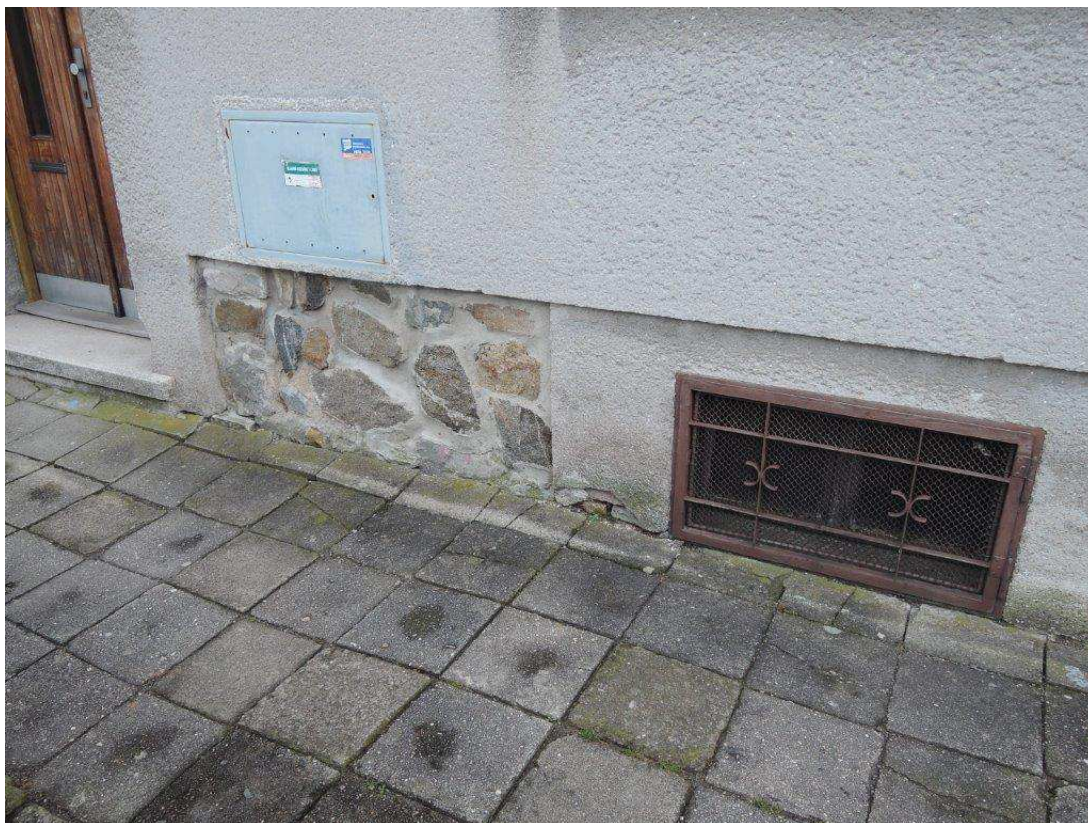
Foto č.6 – Pohled na západní část fasády – drobné praskliny v kamenném základu

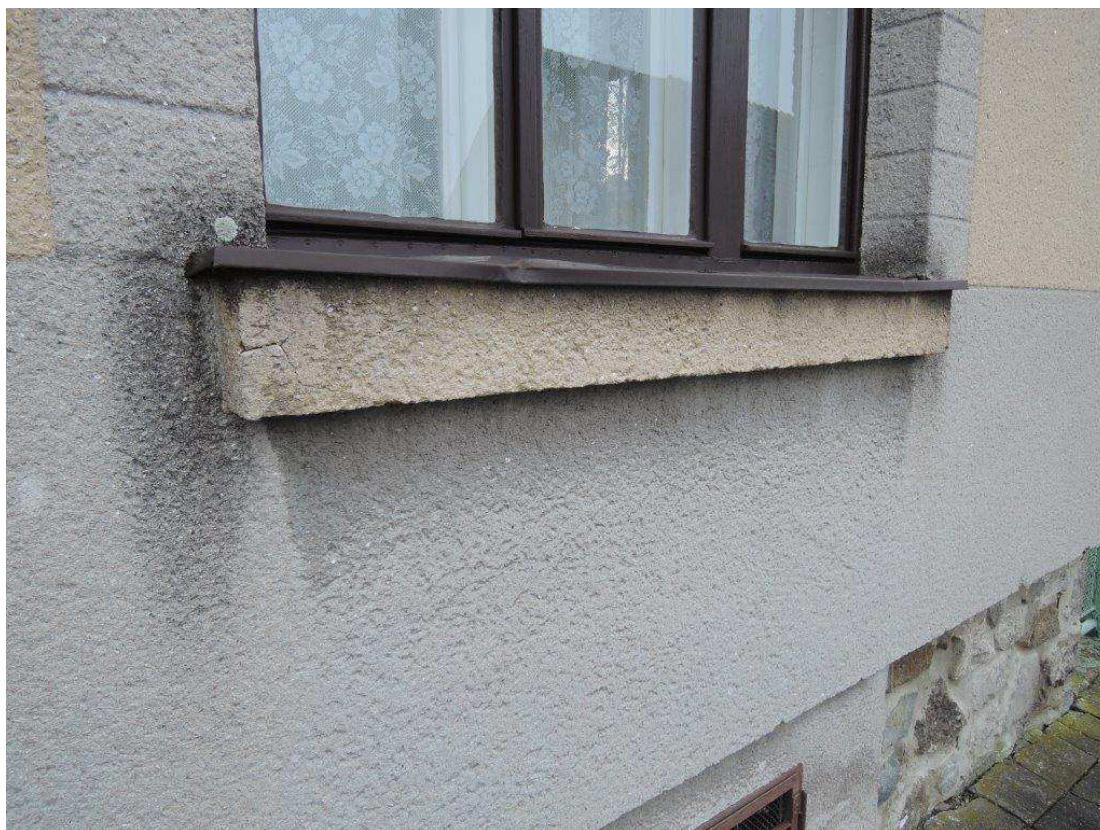
Foto č.7 – Pohled na západní část fasády – praskliny v římsě

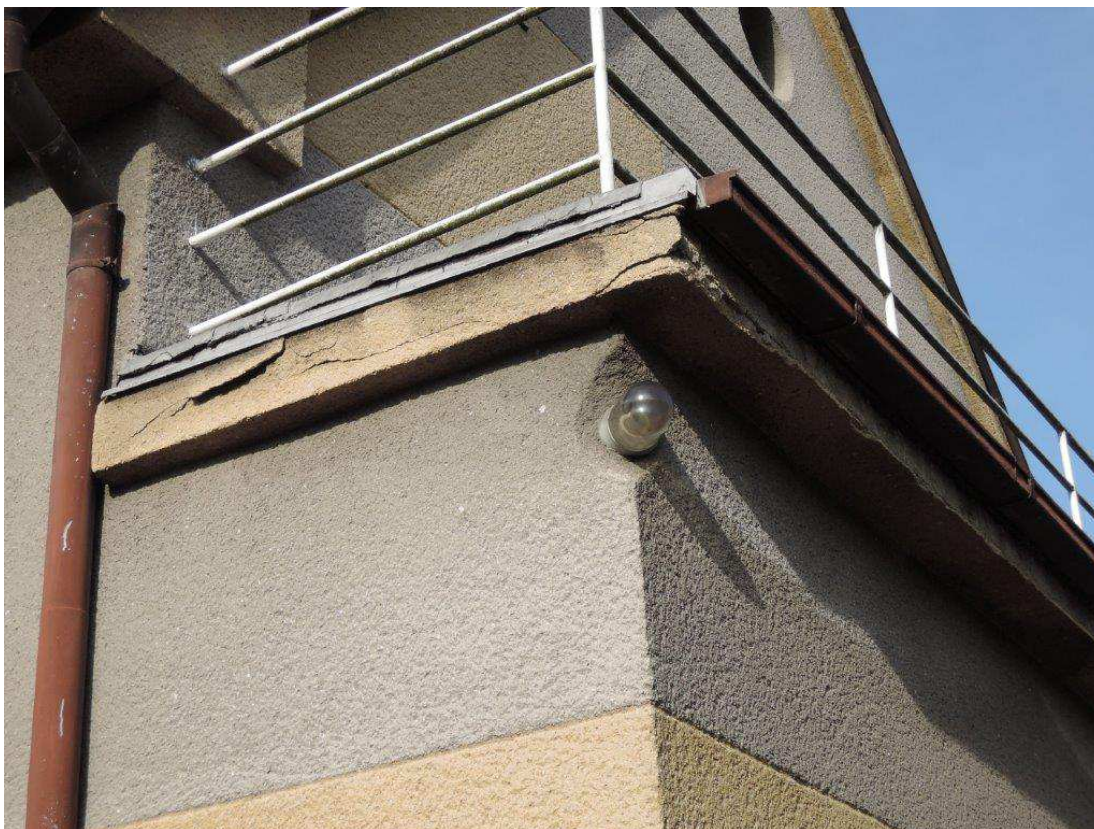
Foto č.8 – Pohled na jihovýchodní část fasády – praskliny v římse

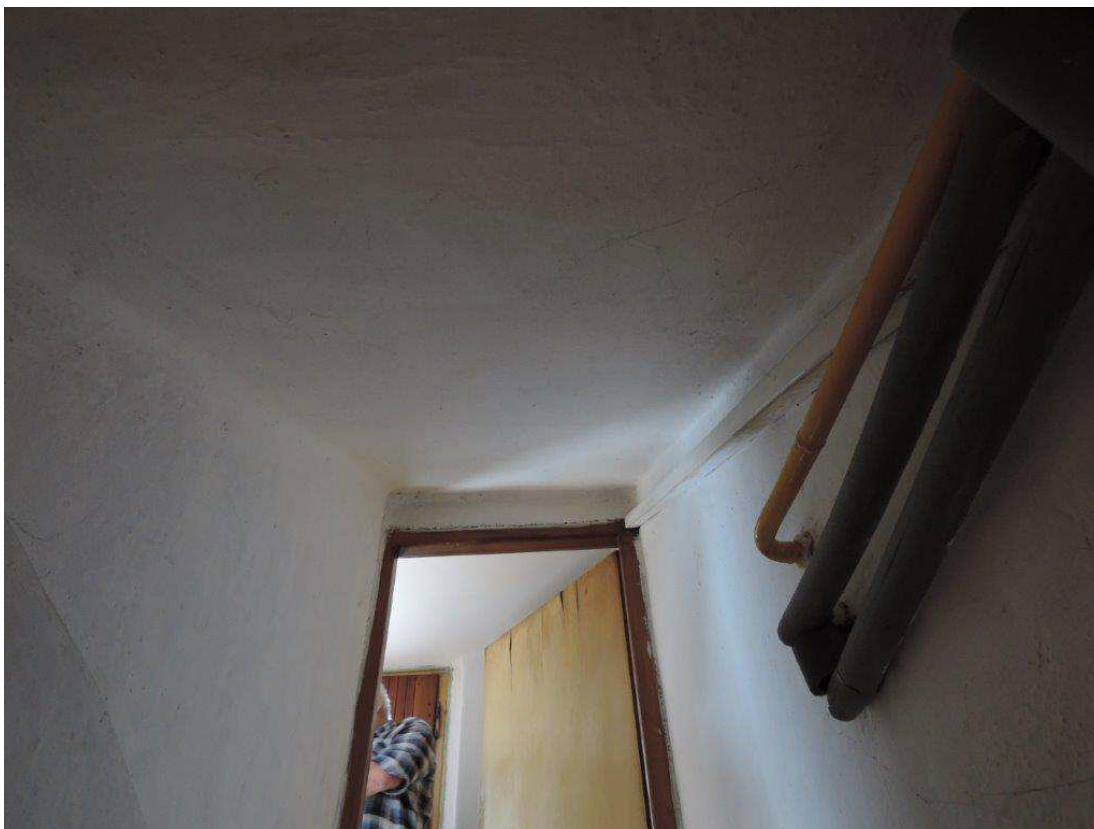
Foto č.9 –Sklep – vstup do sklepa, bez poškození

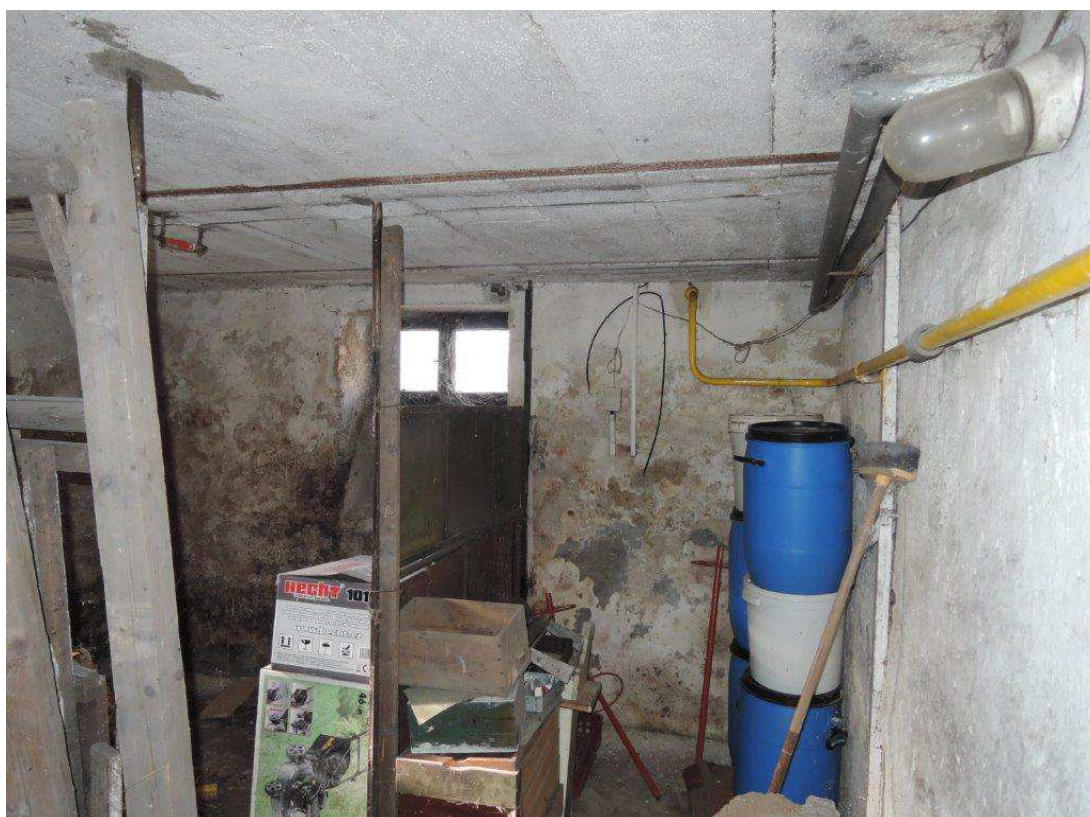
Objekt je částečně podsklepen. Původní část objektu je neposklepena, dostavba je podsklepena v celé ploše. Sklepní prostory jsou bez známek statického porušení (bez prasklin), stěny jsou vlhké s častou plísní na povrchu. Sklepní zdivo je z betonu.

Foto č.10 –Sklep – vlhké stěny s plísní na povrchu

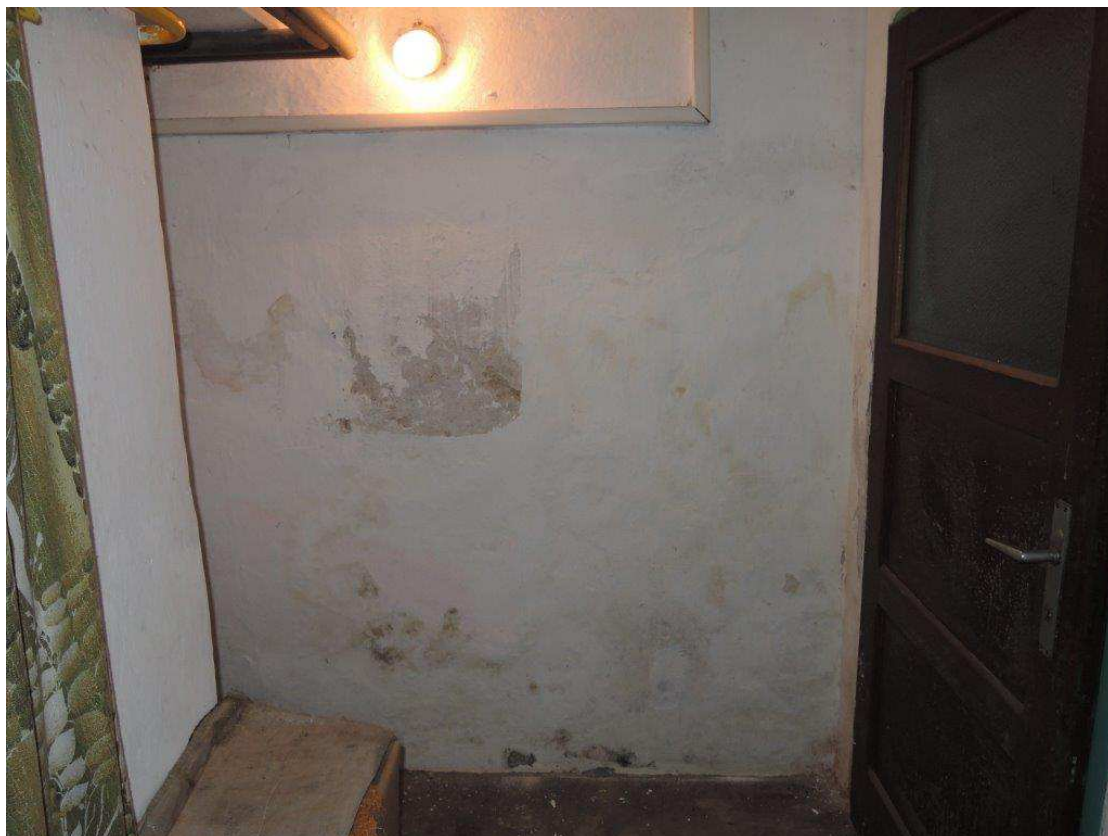
Foto č.11 –Sklep – vlhké stěny s plísní na povrchu

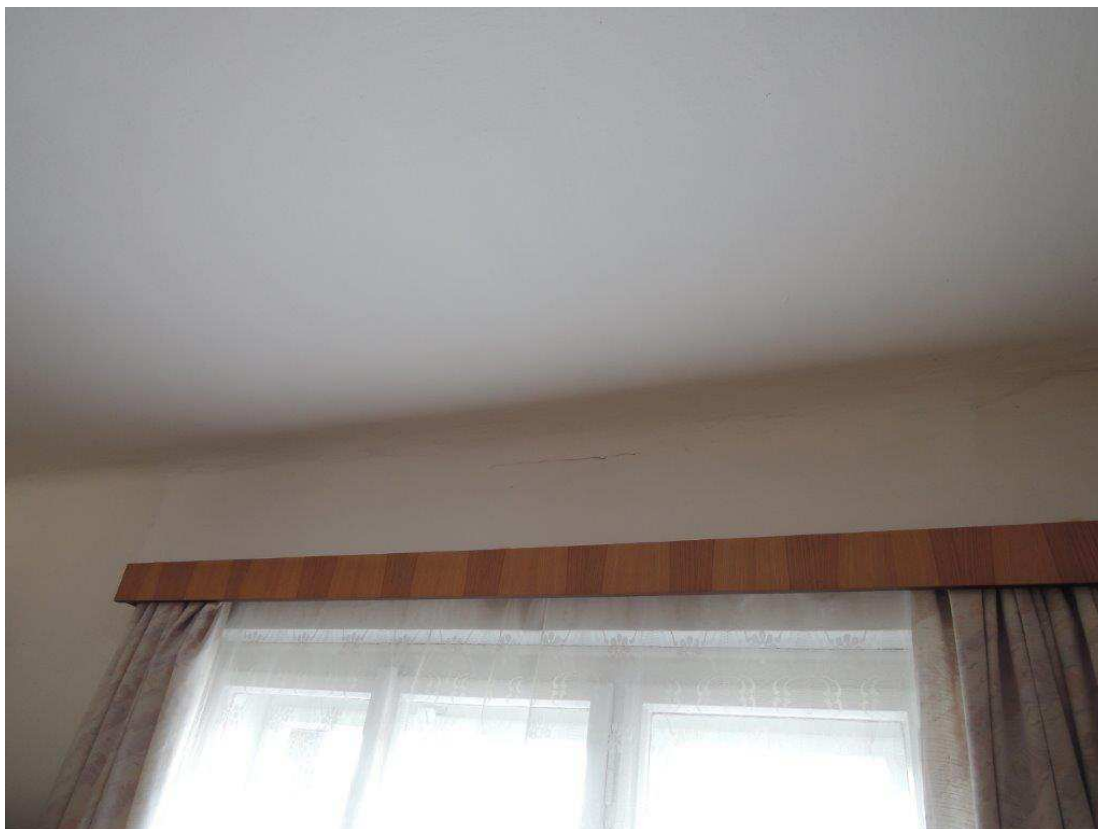
Foto č.12 - prasklinky v přechodu stěny a stropu

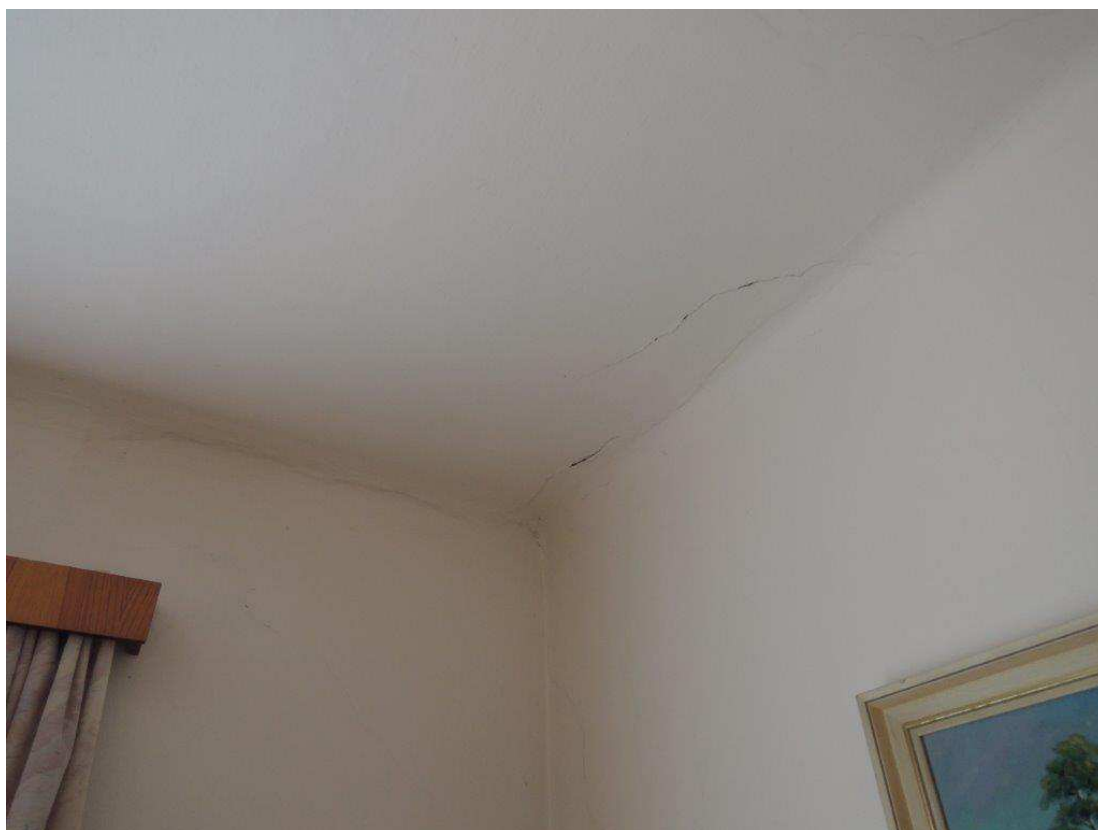
Foto č.13 - prasklinky v přechodu stěny a stropu

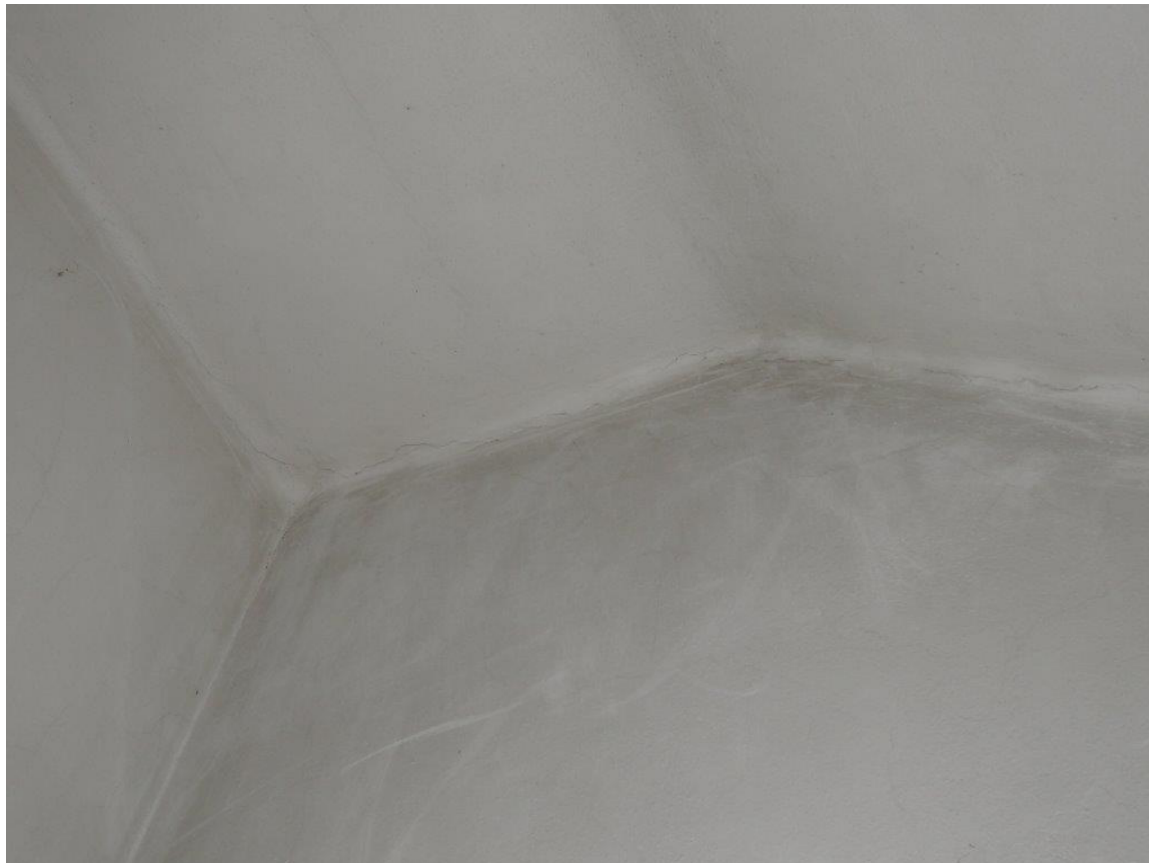
Foto č.14 - chodba do 2.NP - prasklinky v přechodu stěny a stropu

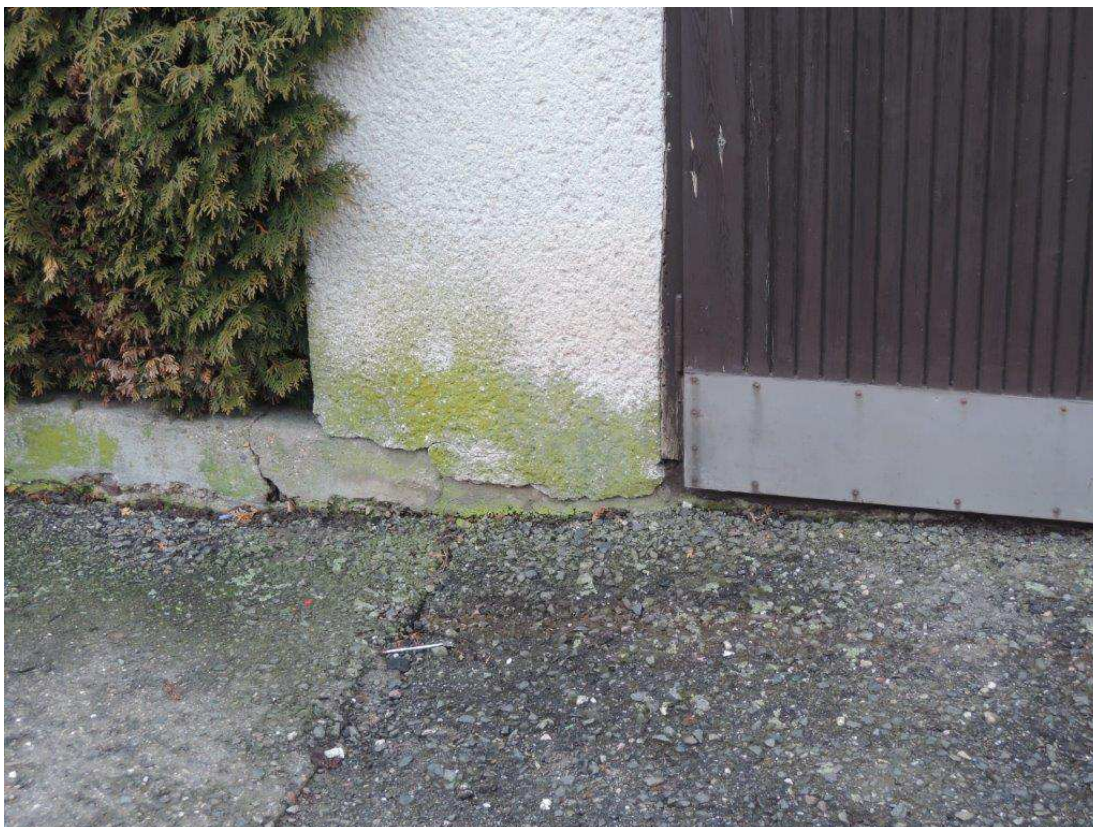
Garáž z roku 1980 je v původním nezrekonstruovaném stavu. Garáž je ze statického hlediska v dobrém stavu, nevykazují známky většího poškození, větší prasklina se nachází v oblasti dveří a je napříč celou zdí. Směrem do ulice je garáž založena na betonové podezdívce oplocení.

Foto č. 1 - založení garáže na betonové podezdávce oplocení

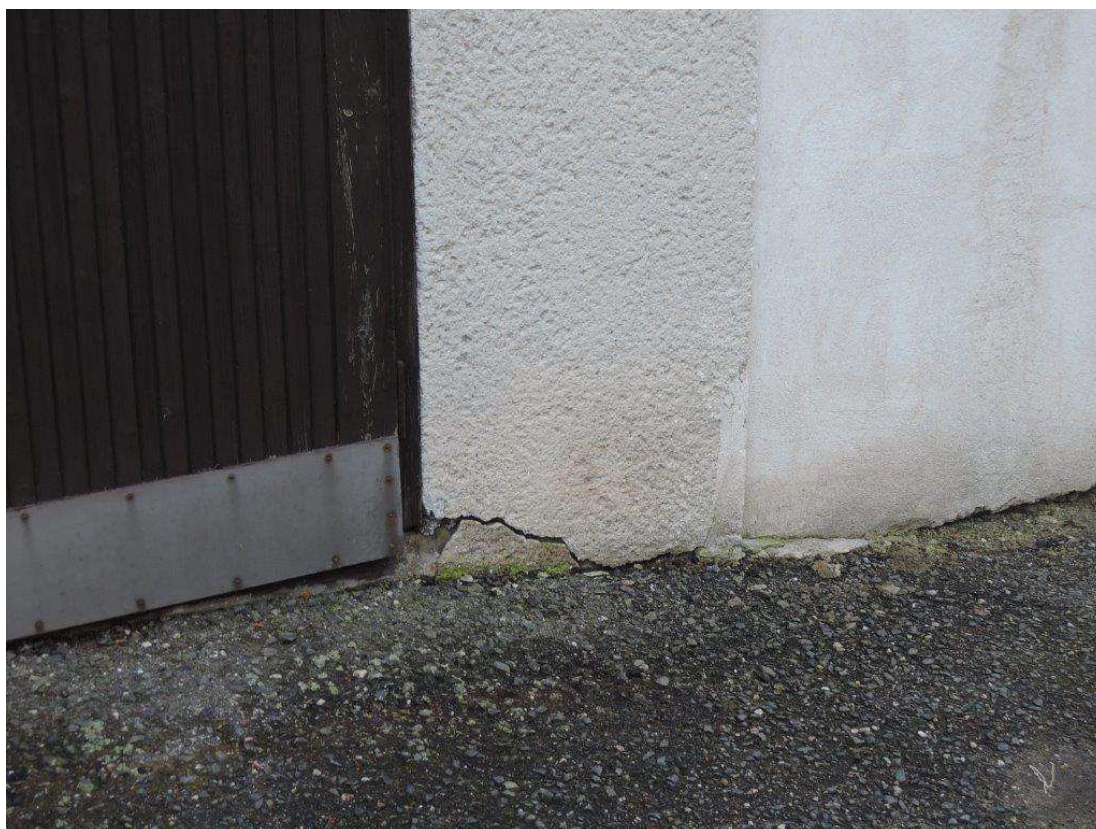
Foto č. 2 - odloupnutá omítka

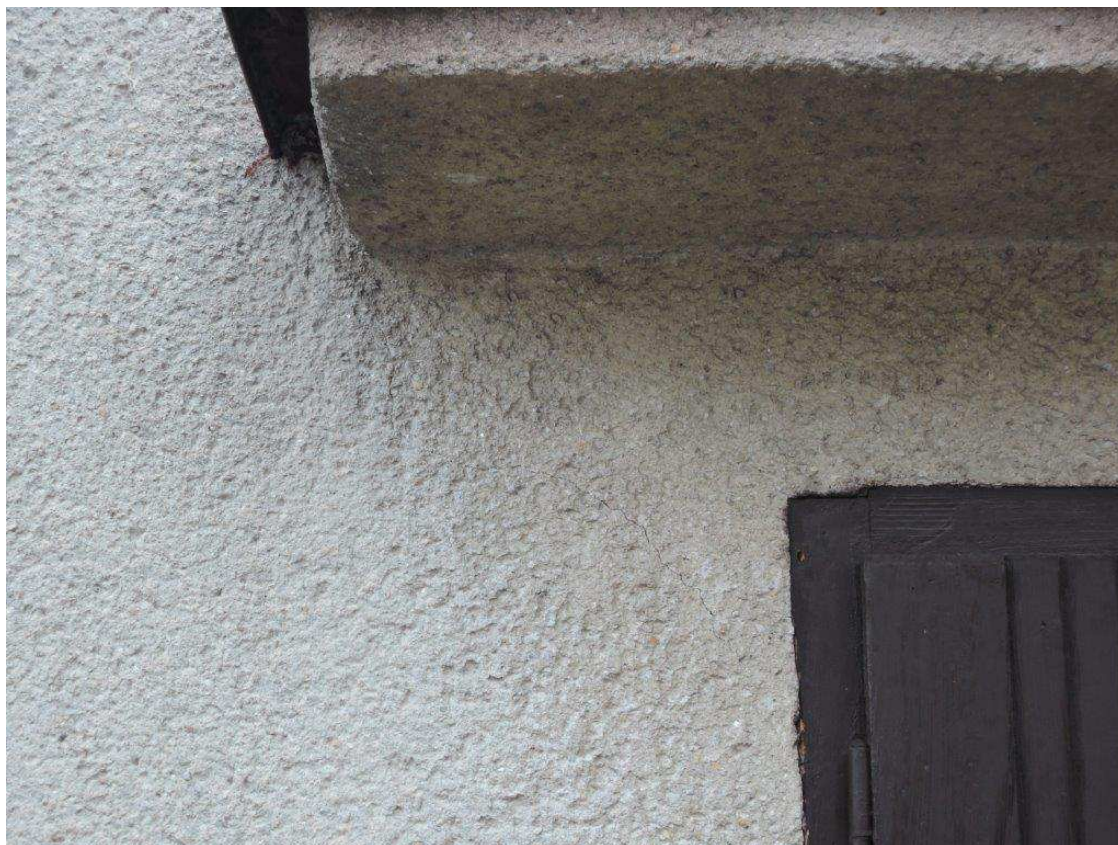
Foto č.3 - prasklina u dveří
