ZPRÁVA Z DIAGNOSTICKÉHO PRŮZKUMU VOZOVKY

„MK ul. Šafaříkova Sezimovo Ústí“

Objednatel zprávy:	WAY Project s.r.o.
Sídlo objednatele:	Jarošovská 1126/II, Jindřichův Hradec
Účel zprávy:	Diagnostický průzkum vozovky
Zprávu provedl:	Milan BECK, DiS., Petr MARTSCHINI, Martin HOŠEK
Číslo zprávy:	P96-2019

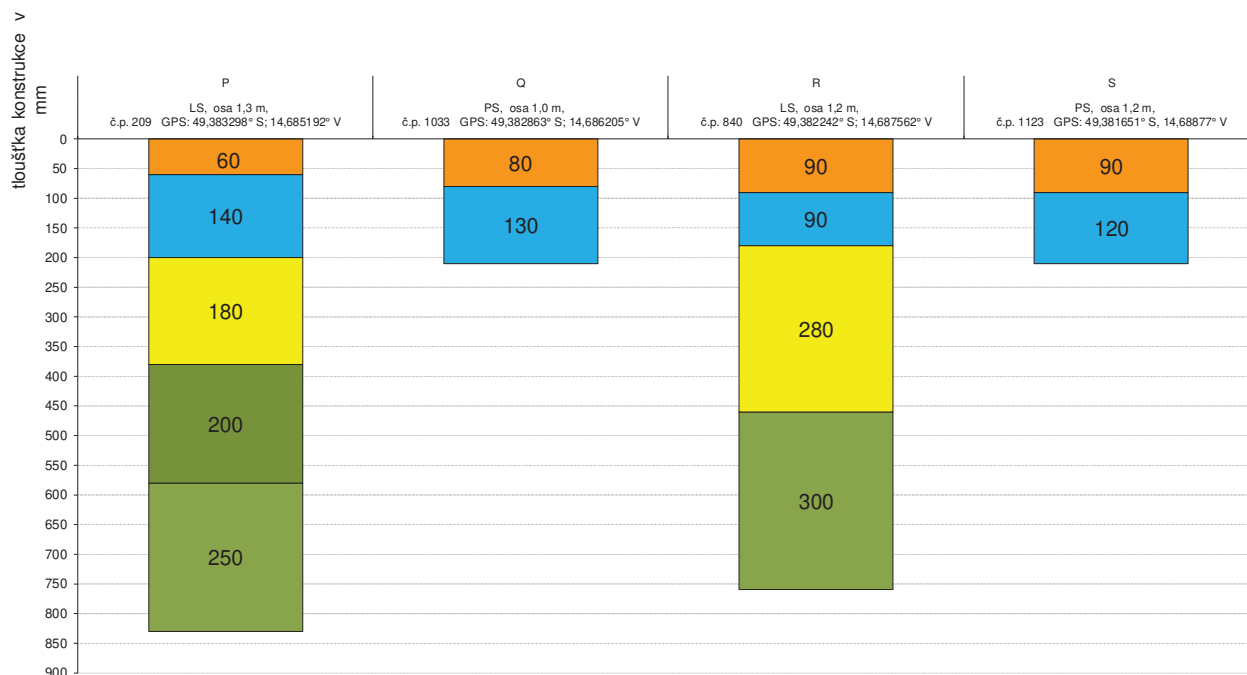
Grafické znázornění konstrukce vozovky - MK Šafaříkova ul. Sezimovo Ústí

staničení km	vrstva 1	vrstva 2	vrstva 3	vrstva 4	vrstva 5
P	LS osa 1,3 m č.p. 209	60 mm	140 mm	180 mm	200 mm	250 mm
	GPS: 49,383298° S 14,685192° V	PM+nátěr	kal. Štěrk	zemina AZ	zemina AZ	zemina podloží
		32/45 mm	0/63 mm	štěrk hlinitý	štěrk s příměsí jemnozrnné zeminy	štěrk hlinitý
		rozpad	G4 GM	G4 GM	G3 G-F	G4 GM
Q	PS osa 1,0 m č.p. 1033	80 mm	130 mm			
	GPS: 49,382863° S 14,686205° V	PM+nátěr	kal.štěrk			
		32/45 mm	štěrk hlinitý			
		rozpad	G4 GM			
R	LS osa 1,2 m č.p. 840	90 mm	90 mm	280 mm	300 mm	
	GPS: 49,382242° S 14,687562° V	PM+nátěr	kal.štěrk	zemina AZ	zemina podloží	
		32/45 mm	0/63 mm	štěrk hlinitý	písek jílovitý	
				G4 GM	S5 SC	
S	PS osa 1,2 m č.p. 1123	90 mm	120 mm			
	GPS: 49,381651° S 14,68877° V	PM+nátěr	kal.štěrk			
		32/45 mm	0/63 mm			
		rozpad

- Tvoří obrusnou vrstvu v celé délce trasy a jsou tvořeny vrstvou PM + nátěr s frakcí kostry kameniva 32/63 mm
- Vrstvy jsou masivně porušené, převážně pak částečně či zcela rozpadlé, lokálně se zcela degradovaným a rozpadlým nátěrem s obnaženou kostrou hrubého kameniva
- Celková mocnost vrstvy byla zaznamenána v tl. 60-90 mm

- Byly zaznamenány na všech sondách
 - jsou tvořeny převážně nestmelenou vrstvou charakteru HDK 0/63 mm nedostatečné kvality, kdy po zatřídění dle ČSN 736133 lze na vrstvu pohlížet jako na zeminy G3 G-F. Pravděpodobně se jedná o historickou vrstvu kaleného štěrku
 - mocnost vrstev byla zaznamenána 90 - 140 mm

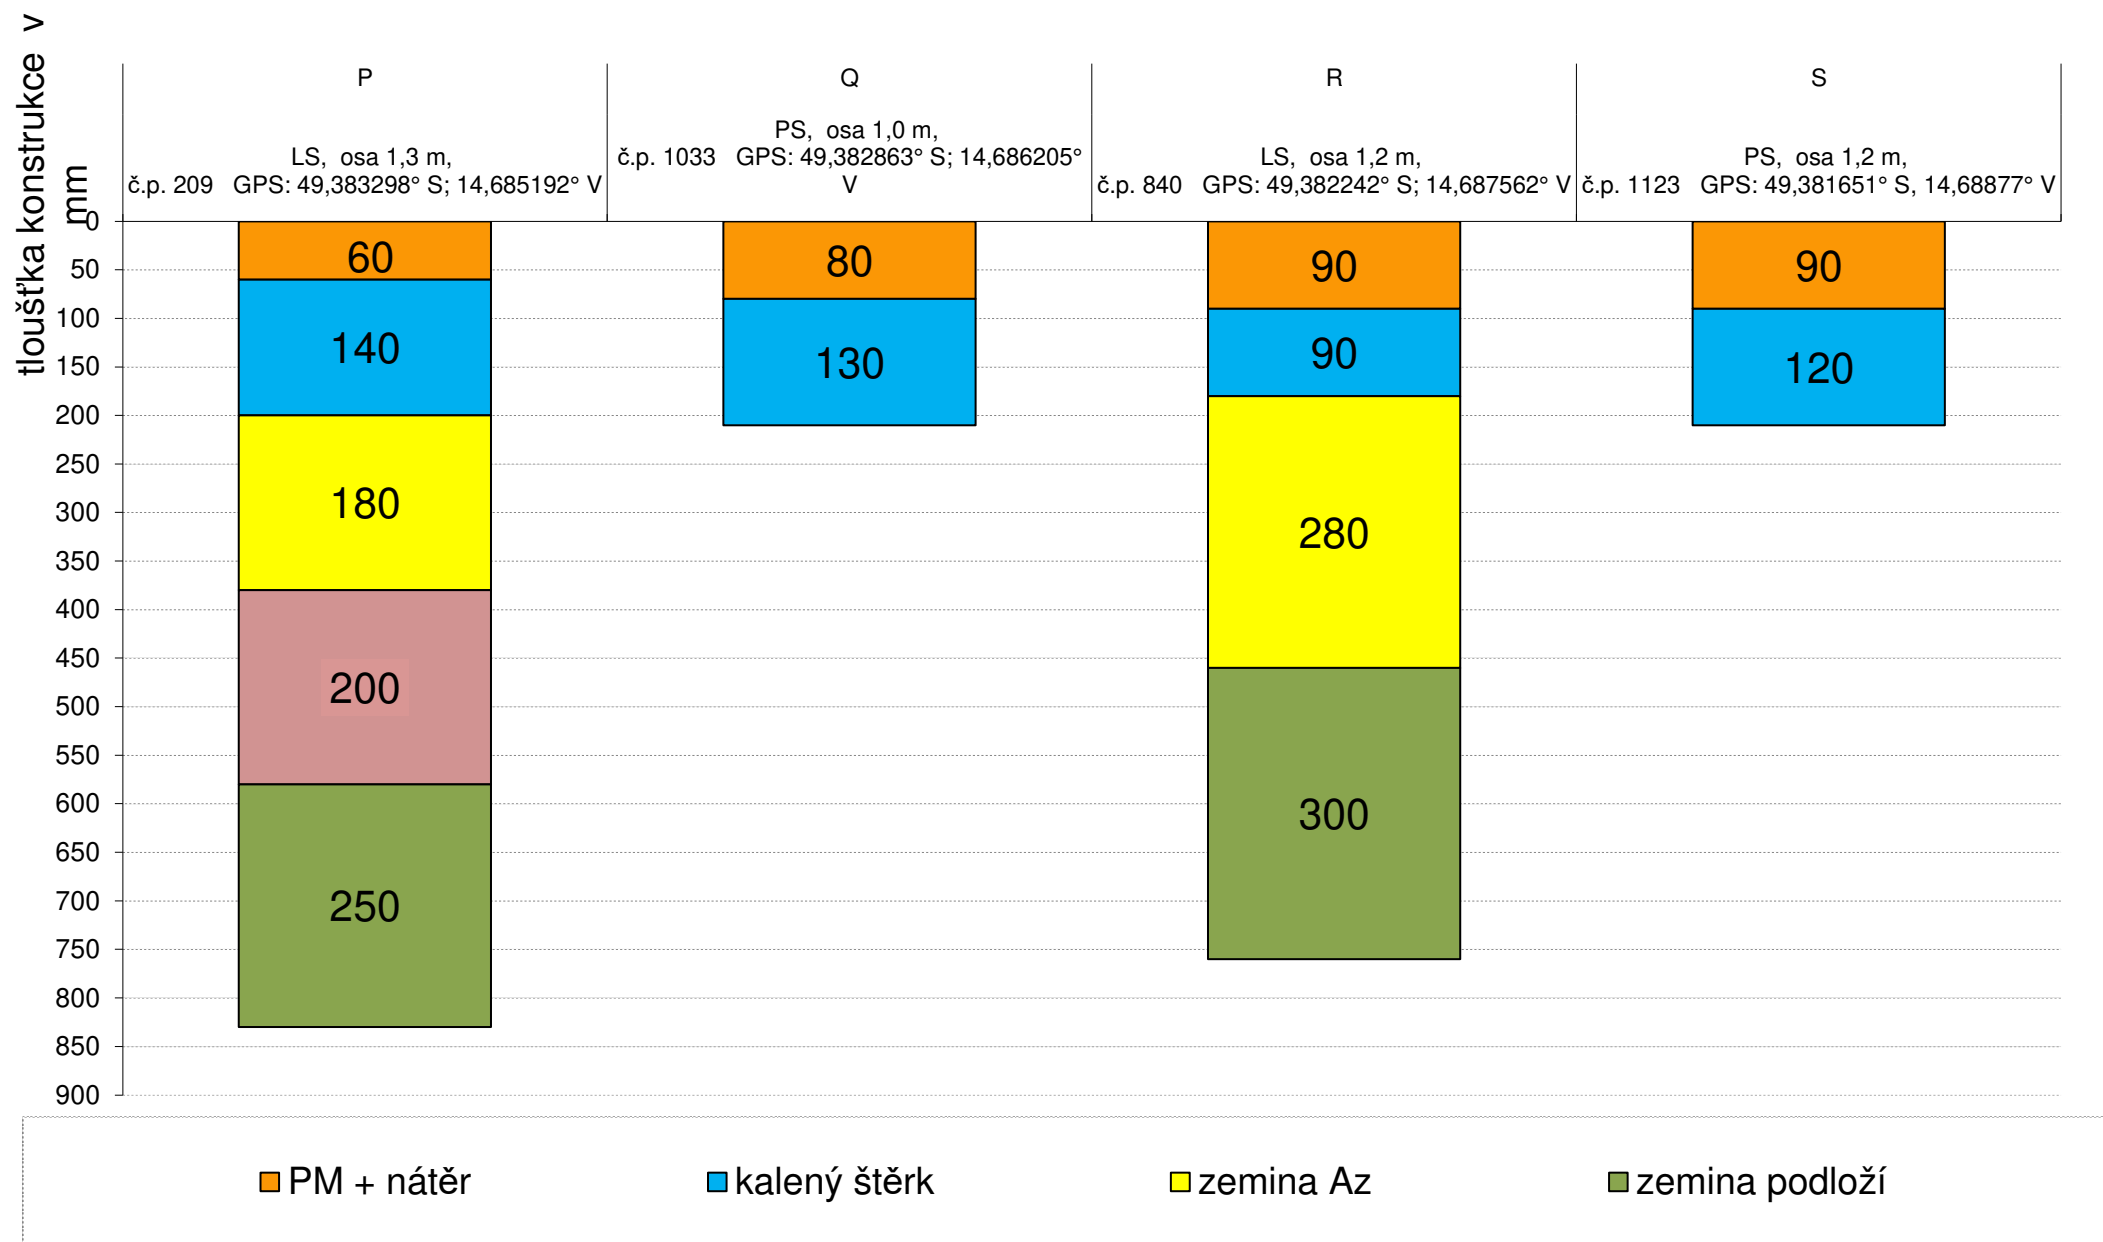
Grafické znázornění konstrukce vozovky - MK Šafaříkova ul. Sezimovo Ústí

staničení km	vrstva 1	vrstva 2	vrstva 3	vrstva 4	vrstva 5	
P	LS osa 1,3 m č.p. 209 GPS: 49,383298° S 14,685192° V	60 mm PM+nátěr 32/45 mm rozpad	140 mm kal. Štěrk 0/63 mm	180 mm zemina AZ štěrk hlinitý G4 GM	200 mm zemina AZ štěrk s příměsí jemnozrnné zeminy G3 G-F	250 mm zemina podloží štěrk hlinitý G4 GM	
Q	PS osa 1,0 m č.p. 1033 49,382863° S GPS: 14,686205° V	80 mm PM+nátěr 32/45 mm rozpad	130 mm kal.štěrk štěrk hlinitý G4 GM				
R	LS osa 1,2 m č.p. 840 49,382242° S GPS: 14,687562° V	90 mm PM+nátěr 32/45 mm	90 mm kal.štěrk 0/63 mm	280 mm zemina AZ štěrk hlinitý G4 GM	300 mm zemina podloží písek jílovitý S5 SC		
S	PS osa 1,2 m č.p. 1123 49,381651° S GPS: 14,68877° V	90 mm PM+nátěr 32/45 mm rozpad	120 mm kal.štěrk 0/63 mm
