Projekt	REKONSTRUKCE ODLEHČOVACÍ KOMORY OK 27 A PŘIPOJENÝCH STOK		
	E Související zprávy a průzkumy		
	Souprava		
Příloha	DENDROLOGICKÝ PRŮZKUM	Číslo přílohy E.6	Revize 0

DENDROLOGICKÝ PRŮZKUM

Akce: TÁBOR, Na Bydžově – ODLEHČOVACÍ KOMORA OK 27
Stupeň: Dokumentace pro stavební povolení
Datum: červen 2025

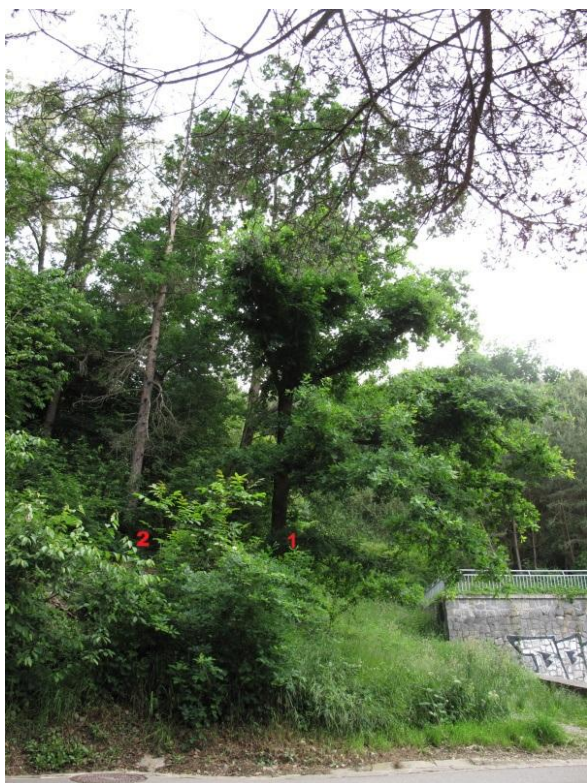
Stromy č. 1 a 2

číslo stromu	upřesnění lokalizace (plocha A-C)	parc. č.*	taxon	průměr kmene (cm)	obvod kmene (cm)	výška stromu (m)	šířka koruny (m)	výška nasazení koruny (m)	fyzilogické stáří (1-5)	fyzilogická vitalita (1-5)	zdravotní stav (1-5)	stabilita (1-5)	perspektiva (A-C)	atraktivita umístění (1-5)	růstové podmínky (1-4)	sadovnická hodnota (1-5)	biologický potenciál (0/1)	odebraný objem koruny (%)	poznámka k dřevině
1	A	3721/1	Dub letní (<i>Quercus robur</i>)	40	127	8	7	25	3	1	2	2	B	1	2	4	0	—	Hluboce redukovaná, asymerická koruna blízkosti elektrického vedení, hustý sekundární obrost.
2	A	3721/2	Smrk ztepilý (<i>Picea abies</i>)	37	117	16	6	3	4	5	5	5	C	3	2	5	0	—	Odumřelý strom
3	A	3708/69	Modřín opadavý (<i>Larix decidua</i>)	32	102	18	7	9	4	3	2	2	B	3	2	4	0	—	Ohnutý vrchol, zahrnutá báze.
4	A	3720	Dub letní (<i>Quercus robur</i>)	50	157	18	10	4	4	1	2	3	A	1	2	3	0	—	Jednostranná koruna z důvodu zápoje, přetížené větve.

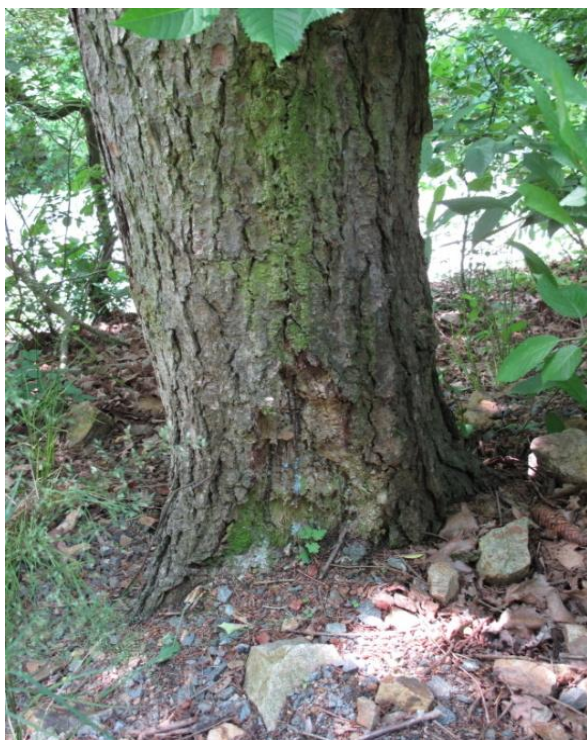
5	A	3720	Dub letní (<i>Quercus robur</i>)	29	91	16	8	7	3	1	1	2	A	2	2	3	0	—	Vysoké těžiště, omezený prostor pro rozvoj koruny, na kmeni ptačí budka.
6	A	3708/69	Dub letní (<i>Quercus robur</i>)	26	82	13	6	4	3	1	2	2	A	3	3	4	0	—	Omezený prostor pro rozvoj koruny, náklon od svislé osy cca 20°, korunou částečně opřený o odumřelý smrk č.2.
7	A	3708/69	Modřín opadavý (<i>Larix decidua</i>)	30	93	18	5	13	4	5	5	5	C	3	3	5	0	—	Odumřelý strom
8	A	3708/69	Dub letní (<i>Quercus robur</i>)	31	98	17	8	6	3	1	1	2	A	2	3	3	0	—	Omezený prostor pro rozvoj koruny, vysoké těžiště.
9	A	3708/69	Trnovník akát (<i>Robinia pseudoacacia</i>)	47	148	20	8	8	4	1	2	2	A	3	2	3	0	—	Hlavní rozvětvení tlakové ve výšce 5 m, odumřelé větve
10	A	3708/69	Dub letní (<i>Quercus robur</i>)	37	116	22	6	7	3	1	1	2	A	2	3	3	0	—	Jednostranná koruna, potlačen okolním porostem.
11	A	3708/69	Smrk ztepilý (<i>Picea abies</i>)	34	108	20	5	3	4	2	2	3	C	2	3	5	0	—	Silně potlačen okolním porostem, neúplná koruna, poškozená báze.

č. 11 – poškozená báze

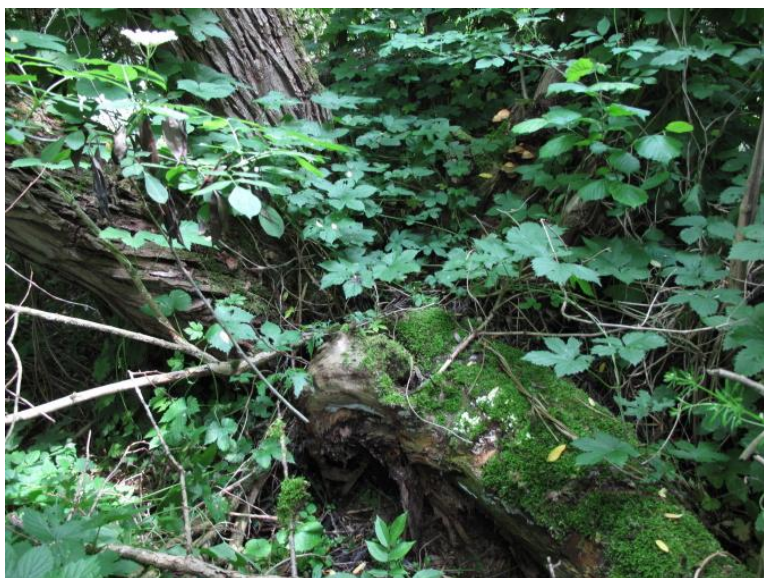
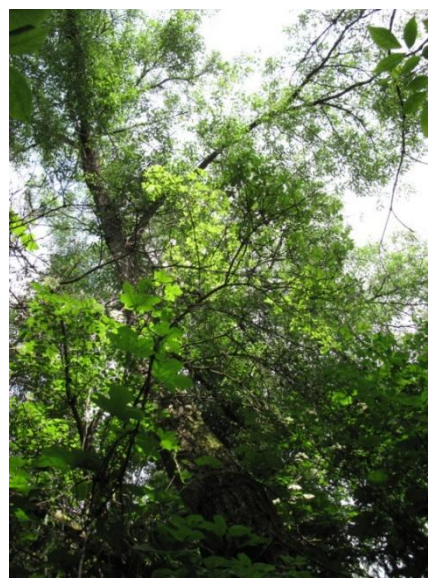
20	C	5825/6	Vrba bílá (Salix alba)	50/ 40/ 30	157/ 126/ 94	20	28	6	5	1	4	4	B	1	2	5	1	–	Rozpadající se velmi rozložitý trojkmen, plodnice dřevních hub, vysoká biodiverzita.
21	C	5825/6	Vrba bílá (Salix alba)	43/ 43/ 39/ 37	136/ 135/ 124/ 115	20	25	8	5	1	4	4	B	2	2	5	1	–	Rozpadající se velmi rozložitý čtyřkmen, ptačí dutiny, plodnice dřevních hub (Ohňovec), vysoká biodiverzita.
22	C	5825/6	Vrba bílá (Salix alba)	40/ 35/ 25	126/ 110/ 79	7	10	0	5	1	4	4	B	2	2	5	1	–	Mohutný trojkmen vyrůstající z hrany břehu v těsné blízkosti vyústění kanalizace, silný náklon nad řeku, v jednom z kmenů smykové trhliny, přibližně ve 4m je koruna obrůstající sekundárními výhony zlomena a opřena v řece, čímž vytváří jedinečný biotop.
23	C	5825/6	Jasan ztepilý (Fraxinus excelsior)	30	94	20	8	5	3	1	1	2	A	3	2	3	0	–	Vyrůstá z hrany břehu, v koruně opřená jedna z hlavních větví vrby č. 21, omezený prostor pro rozvoj koruny, odumřelé větve.

Vrba č. 20 – hlavní rozvětvení a část koruny

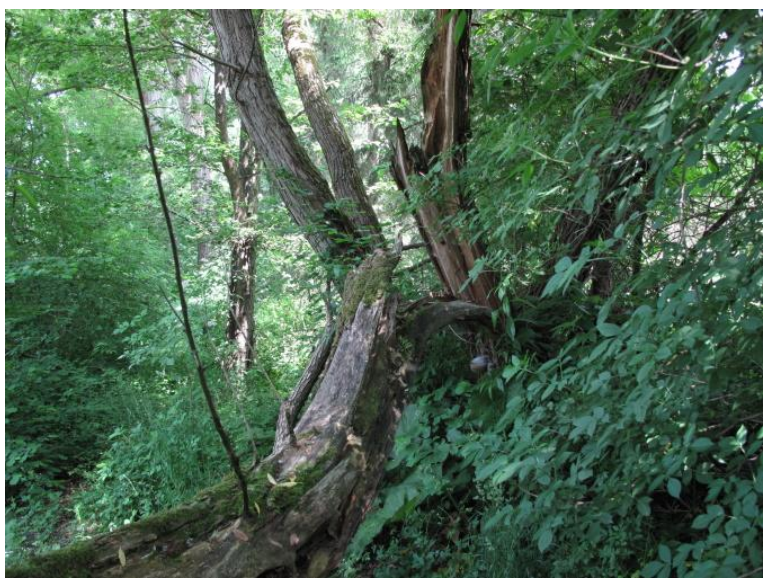
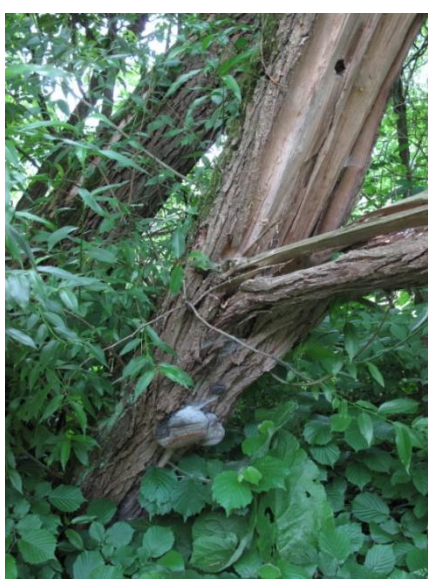
Stabilita všech tří vrb je silně narušená, vrba č. 22 je zlomená a opřená v řece, u ostatních dochází k postupnému rozlamování korun v důsledku přetížení a působení dřevních hub. V některých případech jsou v kosterních větvích patrné smykové trhliny, u vrby č. 21 byly nalezeny vyvinuté plodnice Ohňovce obecného (*Phellinus igniarius*). Poškozené vrby přirozeně zmlazují.

Vrba č. 21 – hlavní rozvětvení s plodnicí Ohřovce

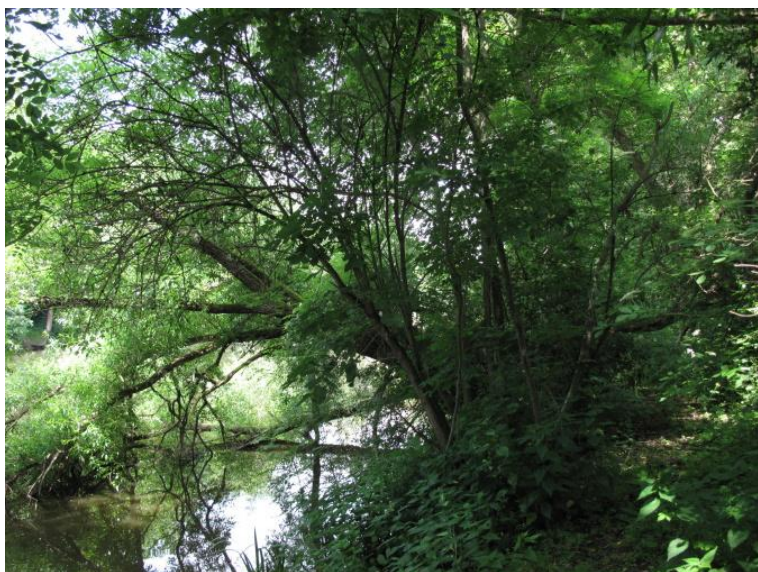
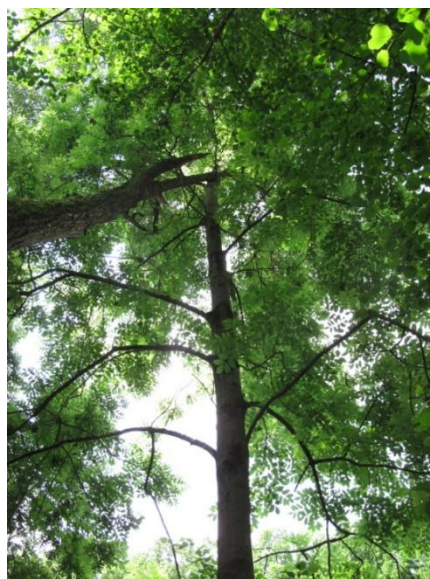
Vrba č. 22 a koruna jasanu č. 23

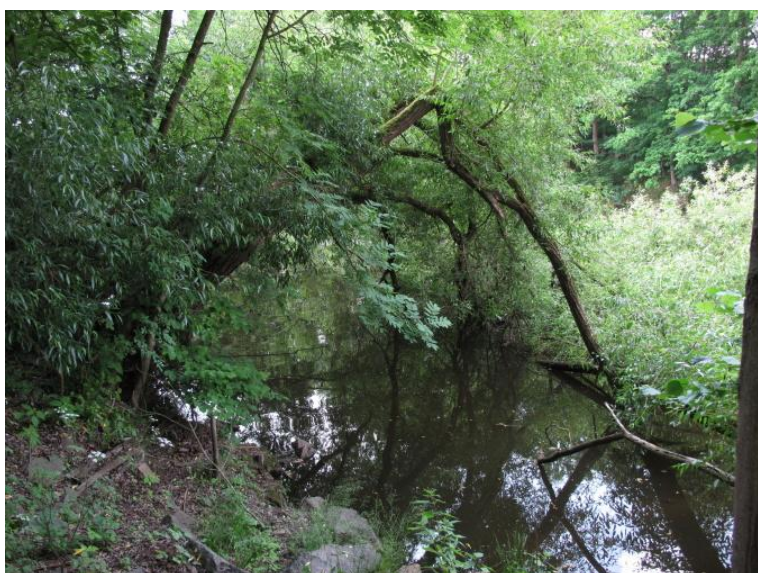
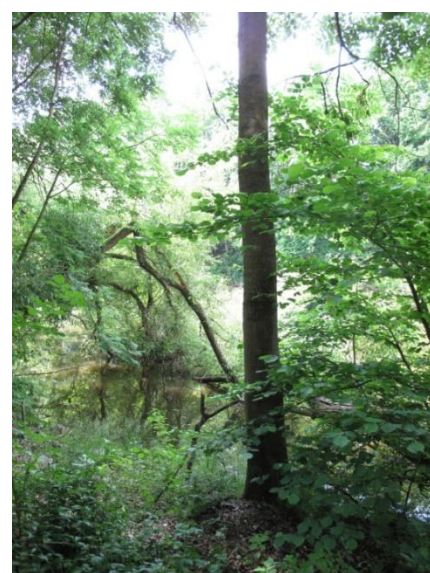
Vrba č. 22 a kmen jasanu č. 23

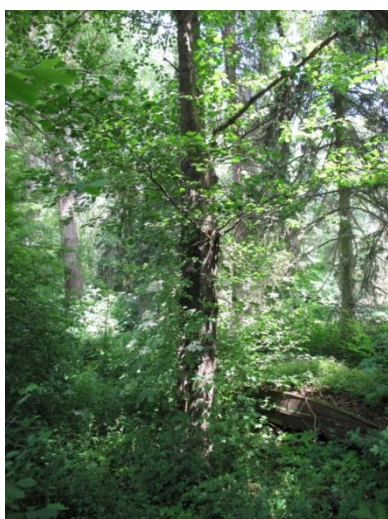
Olše č. 24

24	C	5825/6	Olše lepkavá (Alnus glutinosa)	39/ 21	121/ 65	20	8	11	4	1	1	2	A	2	2	3	0	–	Hlavní rozvětvení tlakové, nasazené v dolní části kmene.
25	C	5825/6	Jasan ztepilý (Fraxinus excelsior)	27	85	17	7	5	3	1	1	2	A	3	2	3	0	–	Vyrůstá z hrany břehu, omezený prostor pro rozvoj koruny, odumřelé větve.
