TÁBOR - STOKLASNÁ LHOTA, VODOVOD A KANALIZACE

D - DOKUMENTACE OBJEKTŮ A TECHNICKÝCH A TECHNOLOGICKÝCH
ZAŘÍZENÍ

DENDROLOGICKÝ PRŮZKUM

Tábor Stoklasná Lhota
TABULKA DŘEVIN URČENÝCH KE KÁCENÍ - 05/2022

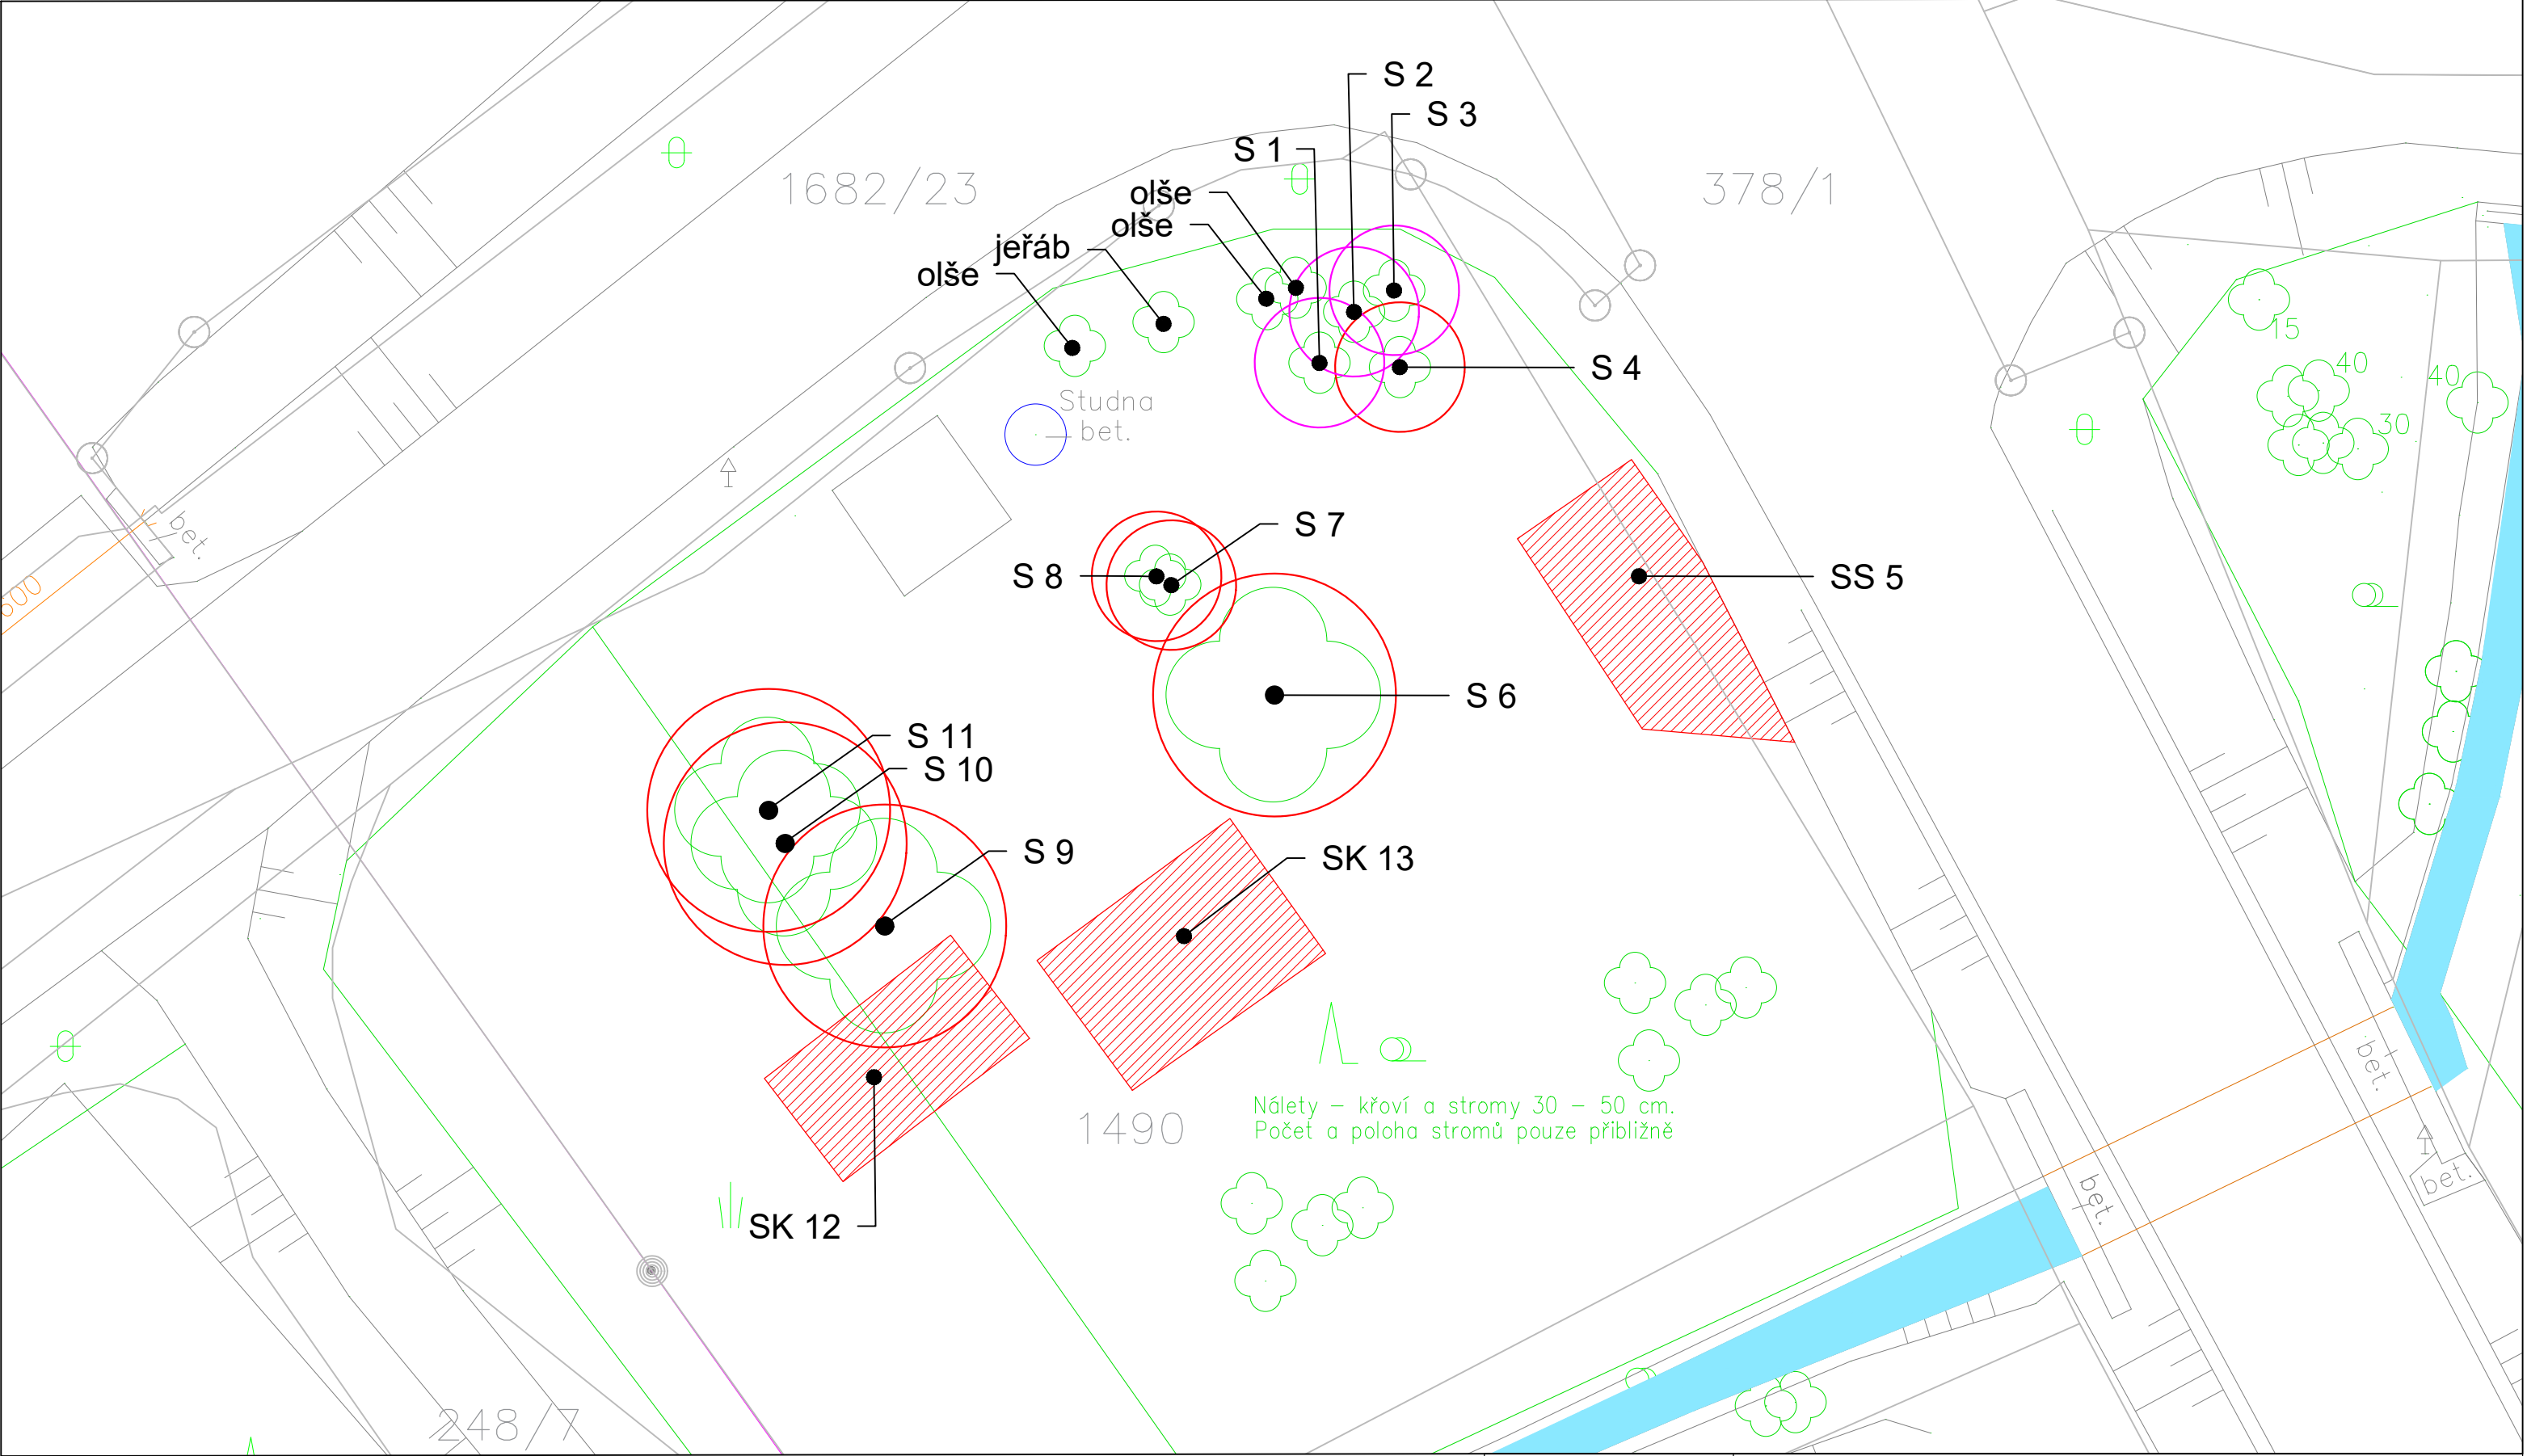
ÚSEK	ČÍSLO	TYP	TAXON	VÝŠKA [m]	ŠÍŘKA [m]	OBVOD KMENE [cm]	BÁZE [m]	POZNÁMKA	PLOCHA KORUNY [m²]
Lokalita č.1 - ČOV									
	1	S	<i>Alnus glutinosa</i>	18	4	79	7		88
	2	S	<i>Alnus glutinosa</i>	18	5	45	4		142
	3	S	<i>Alnus glutinosa</i>	16	5	82	4		113
	4	S	<i>Alnus glutinosa</i>	17	5	46/100	4	dvoj kmen - větvení v 0,2 m	127
	5	SS	<i>Salix alba</i> - 100 %	7	5x7				35
	6	S	<i>Alnus glutinosa</i>	20	16	139/125/ 145/31/146	4	pěti kmen - větvení v 0,3 m	402
	7	S	<i>Betula pendula</i>	20	10	156	5		245
	8	S	<i>Salix alba</i>	6	4	70		odumřelý strom	39
	9	S	<i>Salix alba</i>	22	20	116/120/ 207/115/ 194/185/97	6	sedmi kmen - větvení v 1 m	509
	10	S	<i>Salix alba</i>	20	20	165/164/212	6	troj kmen - větvení v 0,5 m	454
	11	S	<i>Salix alba</i>	10	6	183	5		47
	12	SK	<i>Prunus padus</i> - 100 %	6	7x5				35
	13	SS	<i>Alnus glutinosa</i> - 100 %	20	8x8			13 ks jedinců ve skupině	64
Lokalita č.2 - Výstavba stoky A2, úsek Š36 - Š37

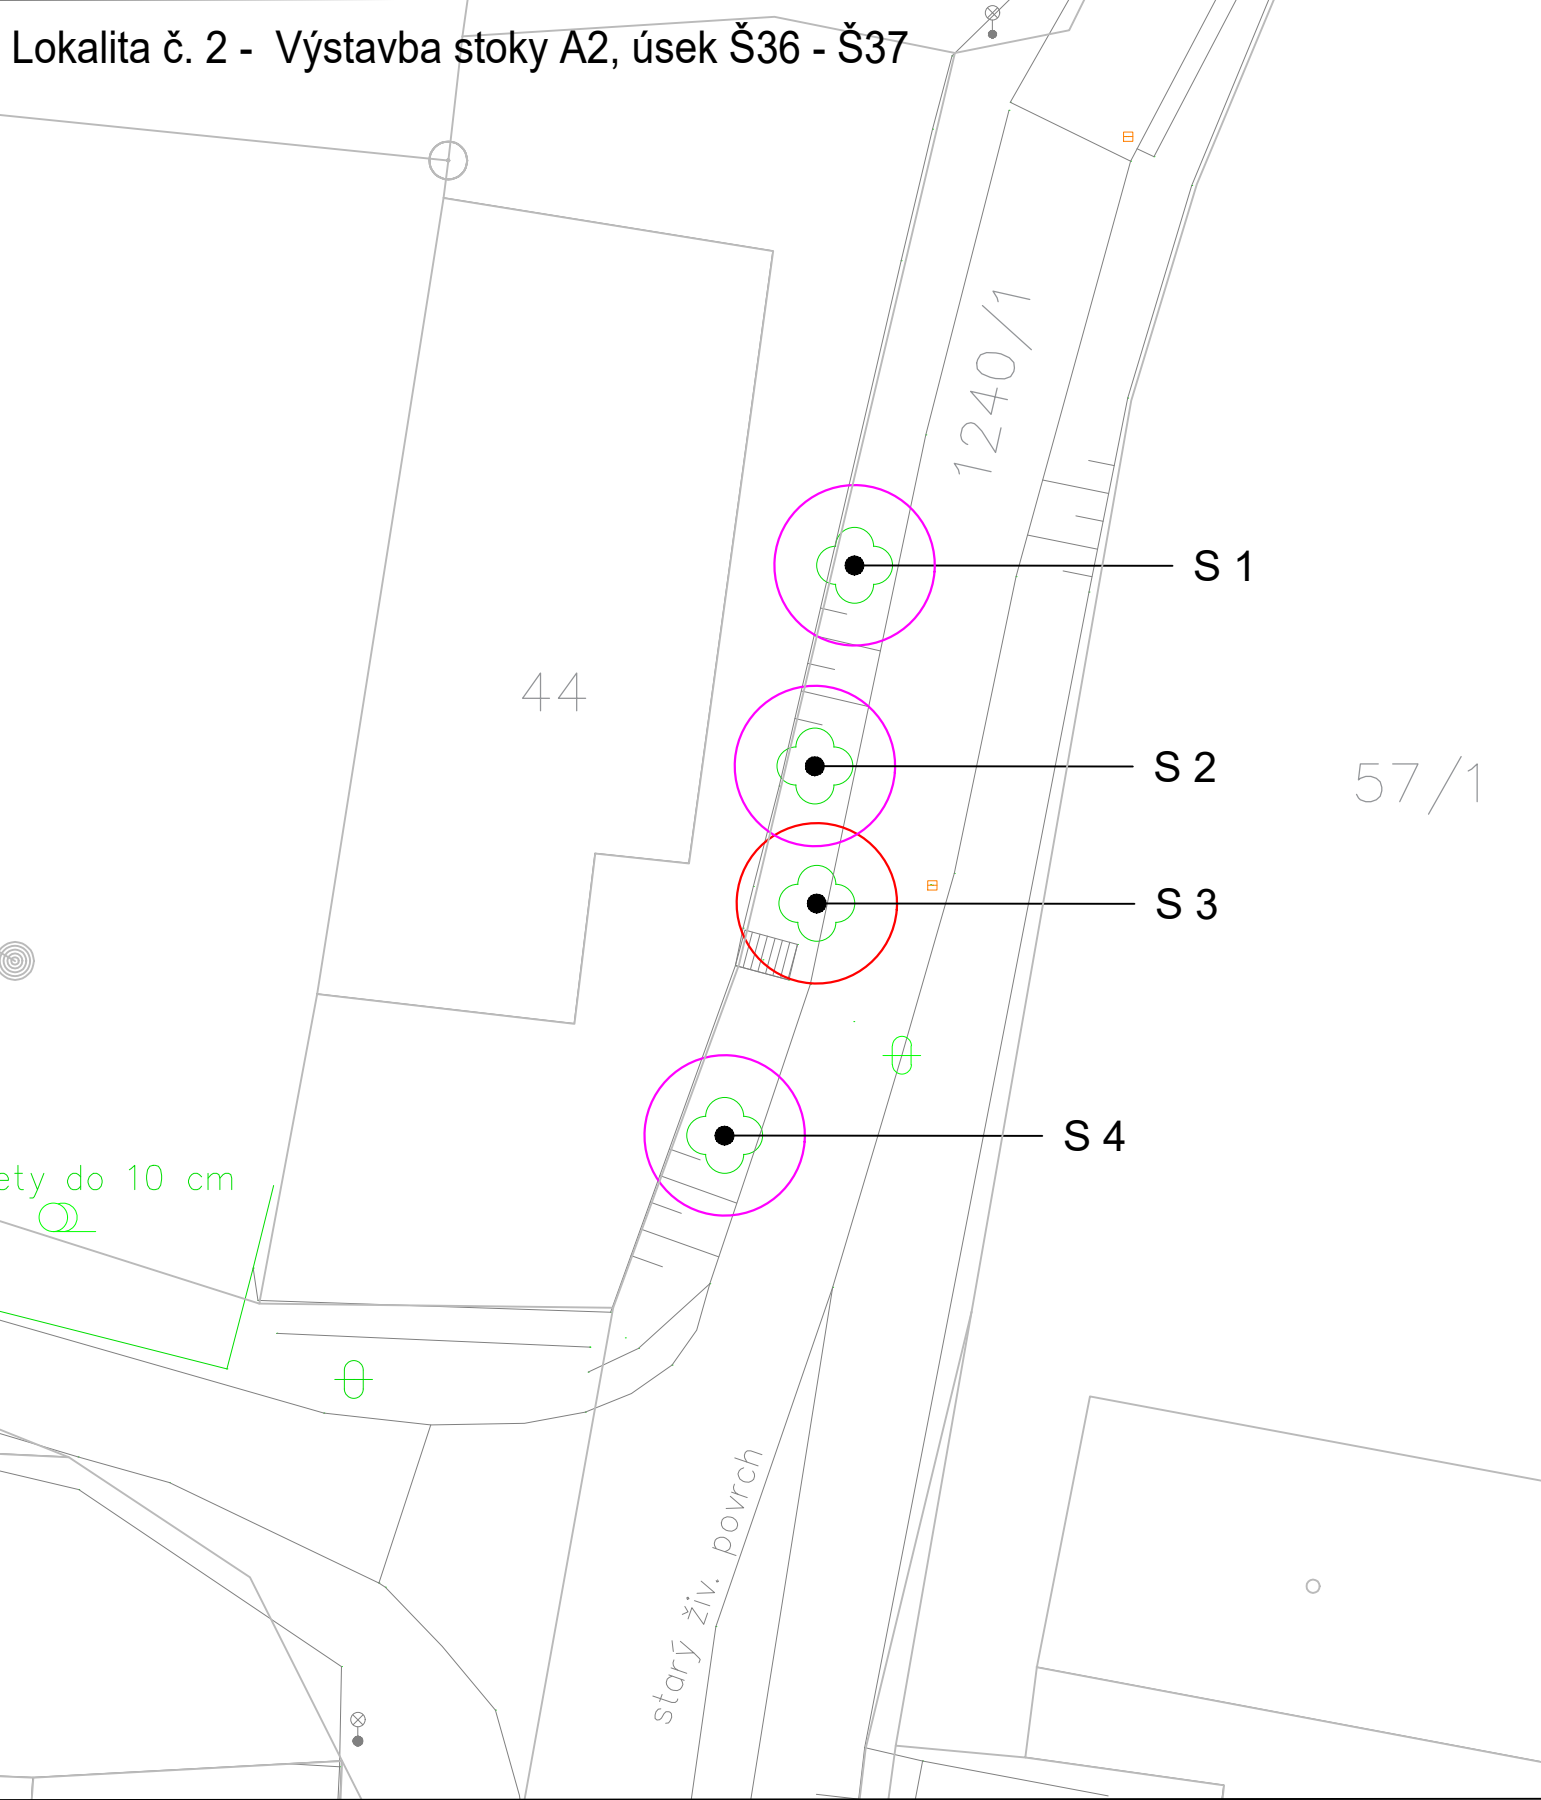
Lokalita č. 2 - Výstavba stoky A2, úsek Š36 - Š37

1	S	<i>Betula pendula</i>	18	10	208	3	vysoká pravděpodobnost poškození kořenů při výstavbě stoky	245
	2	S	<i>Picea pungens</i>	12	5	100	3	pravděpodobnost poškození kořenů při výstavbě stoky	77
	3	S						již odstraněný strom	
	4	S	<i>Picea pungens</i>	12	6	110	3	pravděpodobnost poškození kořenů při výstavbě stoky	88

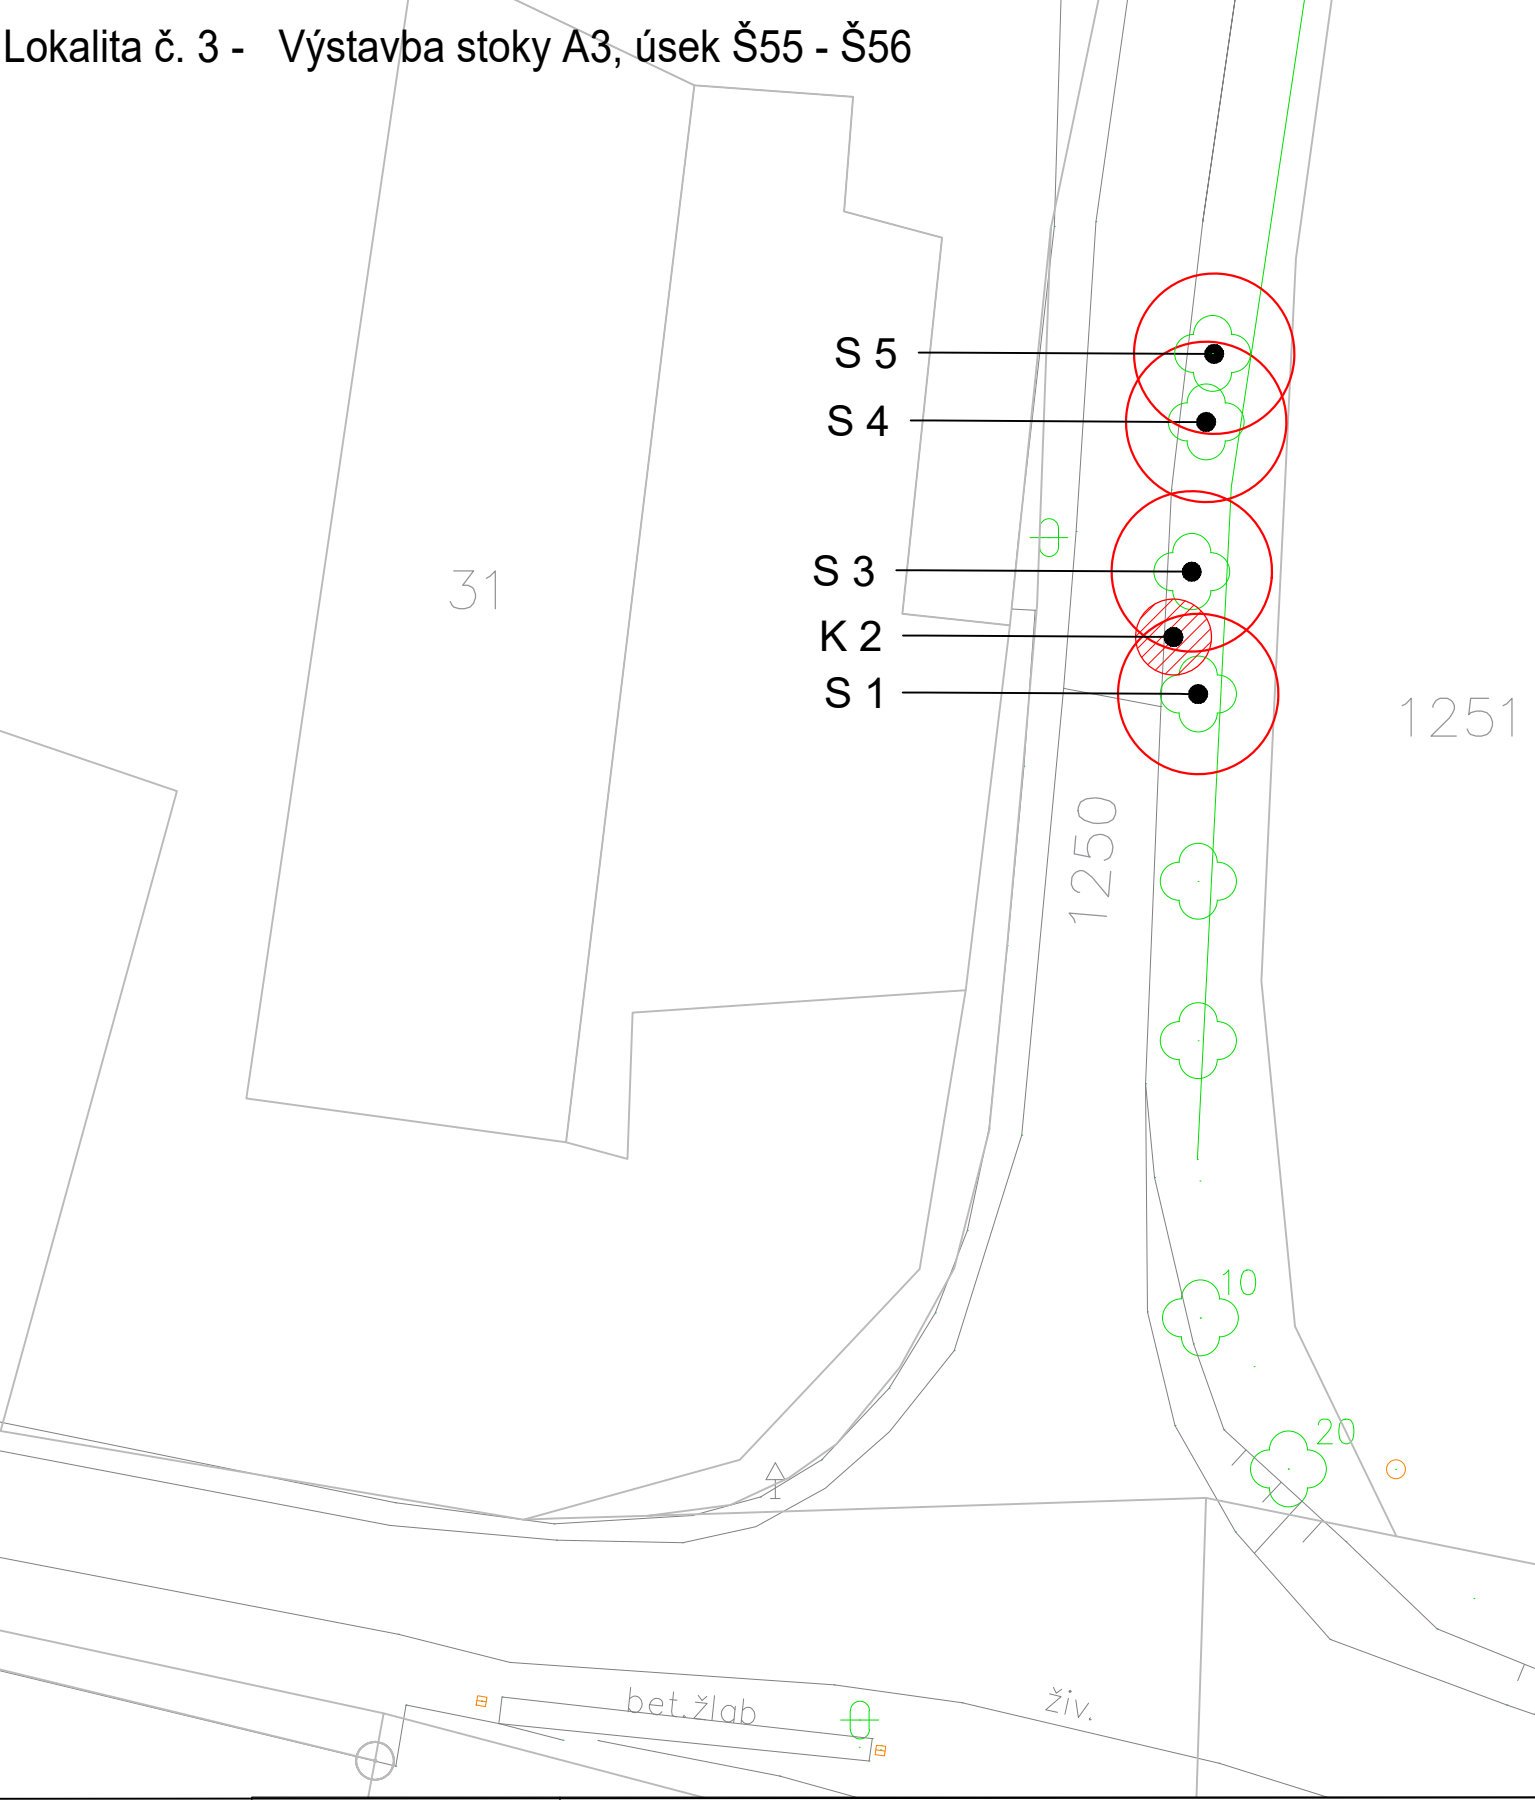
Lokalita č. 3 - Výstavba stoky A3, úsek Š55 - Š56

ÚSEK	ČÍSLO	TYP	TAXON	VÝŠKA [m]	ŠÍŘKA [m]	OBVOD KMENE [cm]	BÁZE [m]	POZNÁMKA	PLOCHA KORUNY [m²]
Lokalita č.3 - Výstavba stoky A3, úsek S55 - S56									
	1	S	<i>Betula pendula</i>	13	3	94	2		77
	2	K	<i>Malus sp.</i>	2	2x1				2
	3	S	<i>Betula pendula</i>	11	3	65	2		57
	4	S	<i>Betula pendula</i>	10	3	54	2		47
	5	S	<i>Quercus</i>	4	3	21	0,4		17
