Projekt	REKONSTRUKCE ODLEHČOVACÍ KOMORY OK 27 A PŘIPOJENÝCH STOK		
	E Související zprávy a průzkumy		
	Souprava		
Příloha	DENDROLOGICKÝ PRŮZKUM	Číslo přílohy E.6	Revize 0

DENDROLOGICKÝ PRŮZKUM

Akce: TÁBOR, Na Bydžově – ODLEHČOVACÍ KOMORA OK 27
Stupeň: Dokumentace pro stavební povolení
Datum: červen 2025

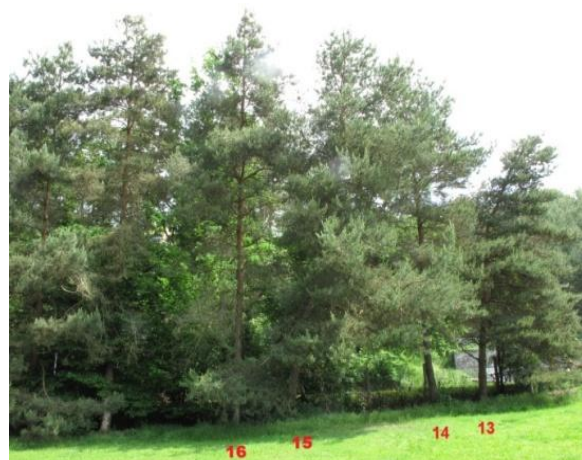
Stromy č. 13-16

Plocha má výměru cca 90 m² a je součástí stromového pásu doplněného vyššími keři, který odděluje ulici Na Bydžově od rozlehlé zatravněné plochy v areálu kynologického klubu. **Ve vytyčeném úseku rostou pouze 4 Borovice lesní** (*Pinus sylvestris*) **s obvodem kmene nad 80 cm.** Z menších dřevin jeden **Myrobalán třešňový** (*Prunus cerasifera*) a jedna vzrostlá **Líska obecná** (*Corylus avellana*), která navazuje na paralelní řadu dalších exemplářů stejného druhu rostoucí na vnější straně plotu.
