AQUA PROCON s.r.o.

Projekt: Sezimovo Ústí – Prokopa Holého – vodovod, kanalizace a rekonstrukce komunikací - pasporty nemovitostí

Nemovitost: Prokopa Holého č.p. 148

Dokumentace: Pasportizace domu pro účely posouzení vlivu připravované stavby

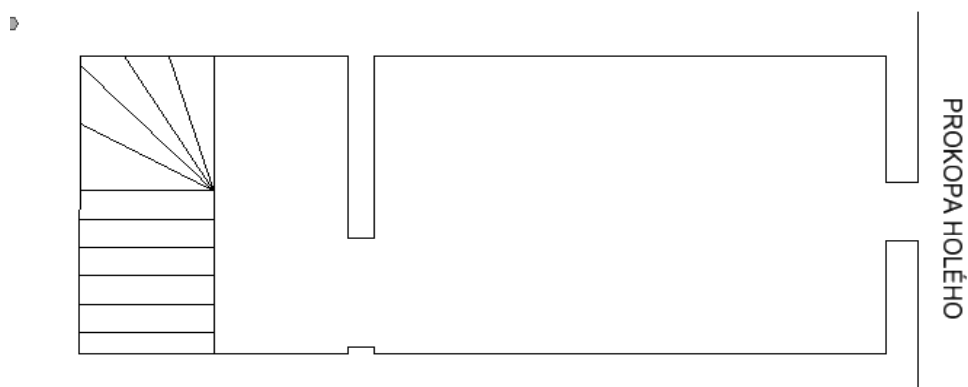
Objekt je částečně podsklepen, sklep pochází z roku 1915 a byl součástí původní stavby. Sklepní prostor je bez známek statického porušení. Sklepní zdivo je z lomového kamene, s klenbovým stropem.

Foto č.2 – Sklepní prostor

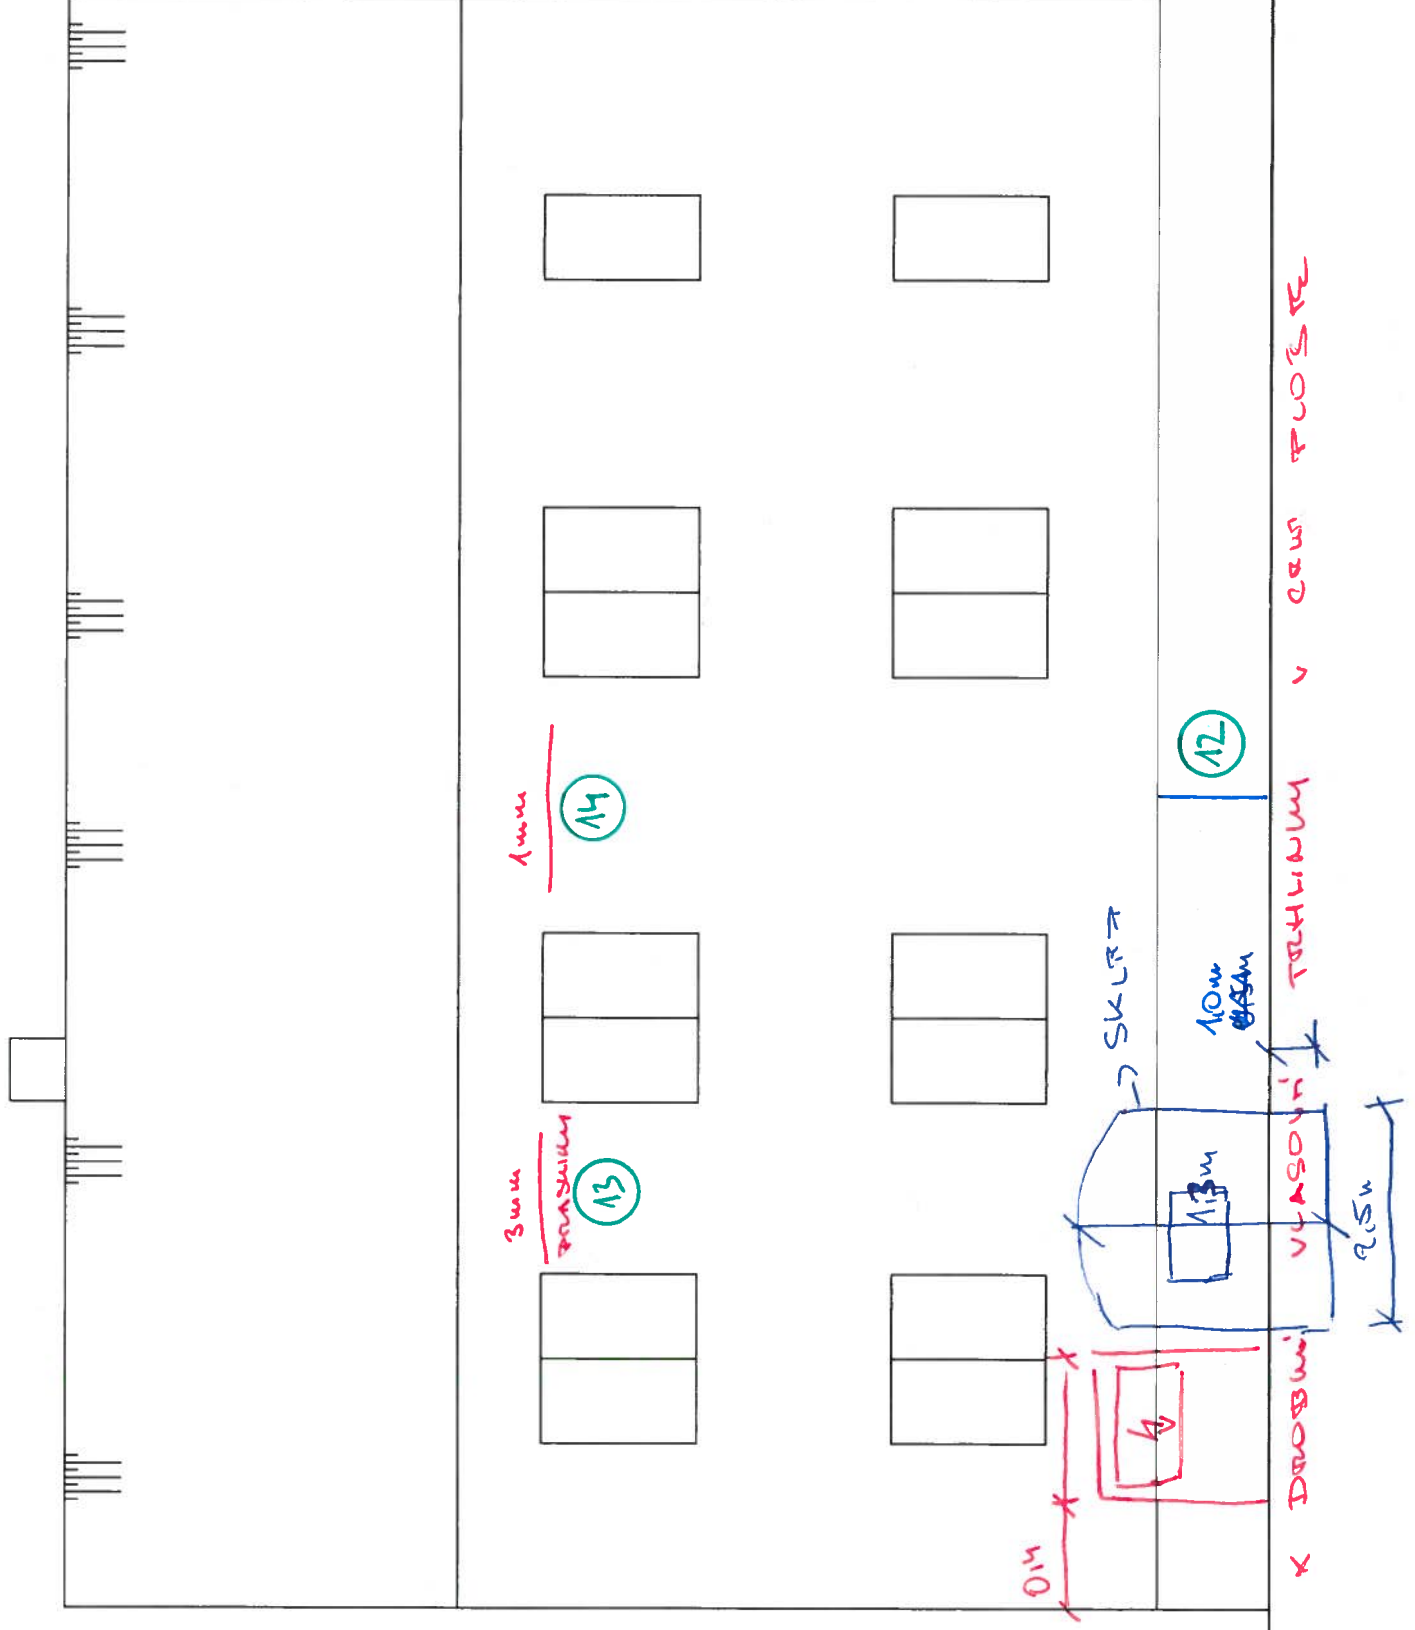
POHLED VÝCHODNÍ

Východní část – fasáda je původní v roce 2003 nezateplená vápenocementová hladká, bez výraznějšího poškození s množstvím vlasových trhlinek v celé ploše. Na dvou místech jsou větší trhliny tloušťky cca 1-3mm.

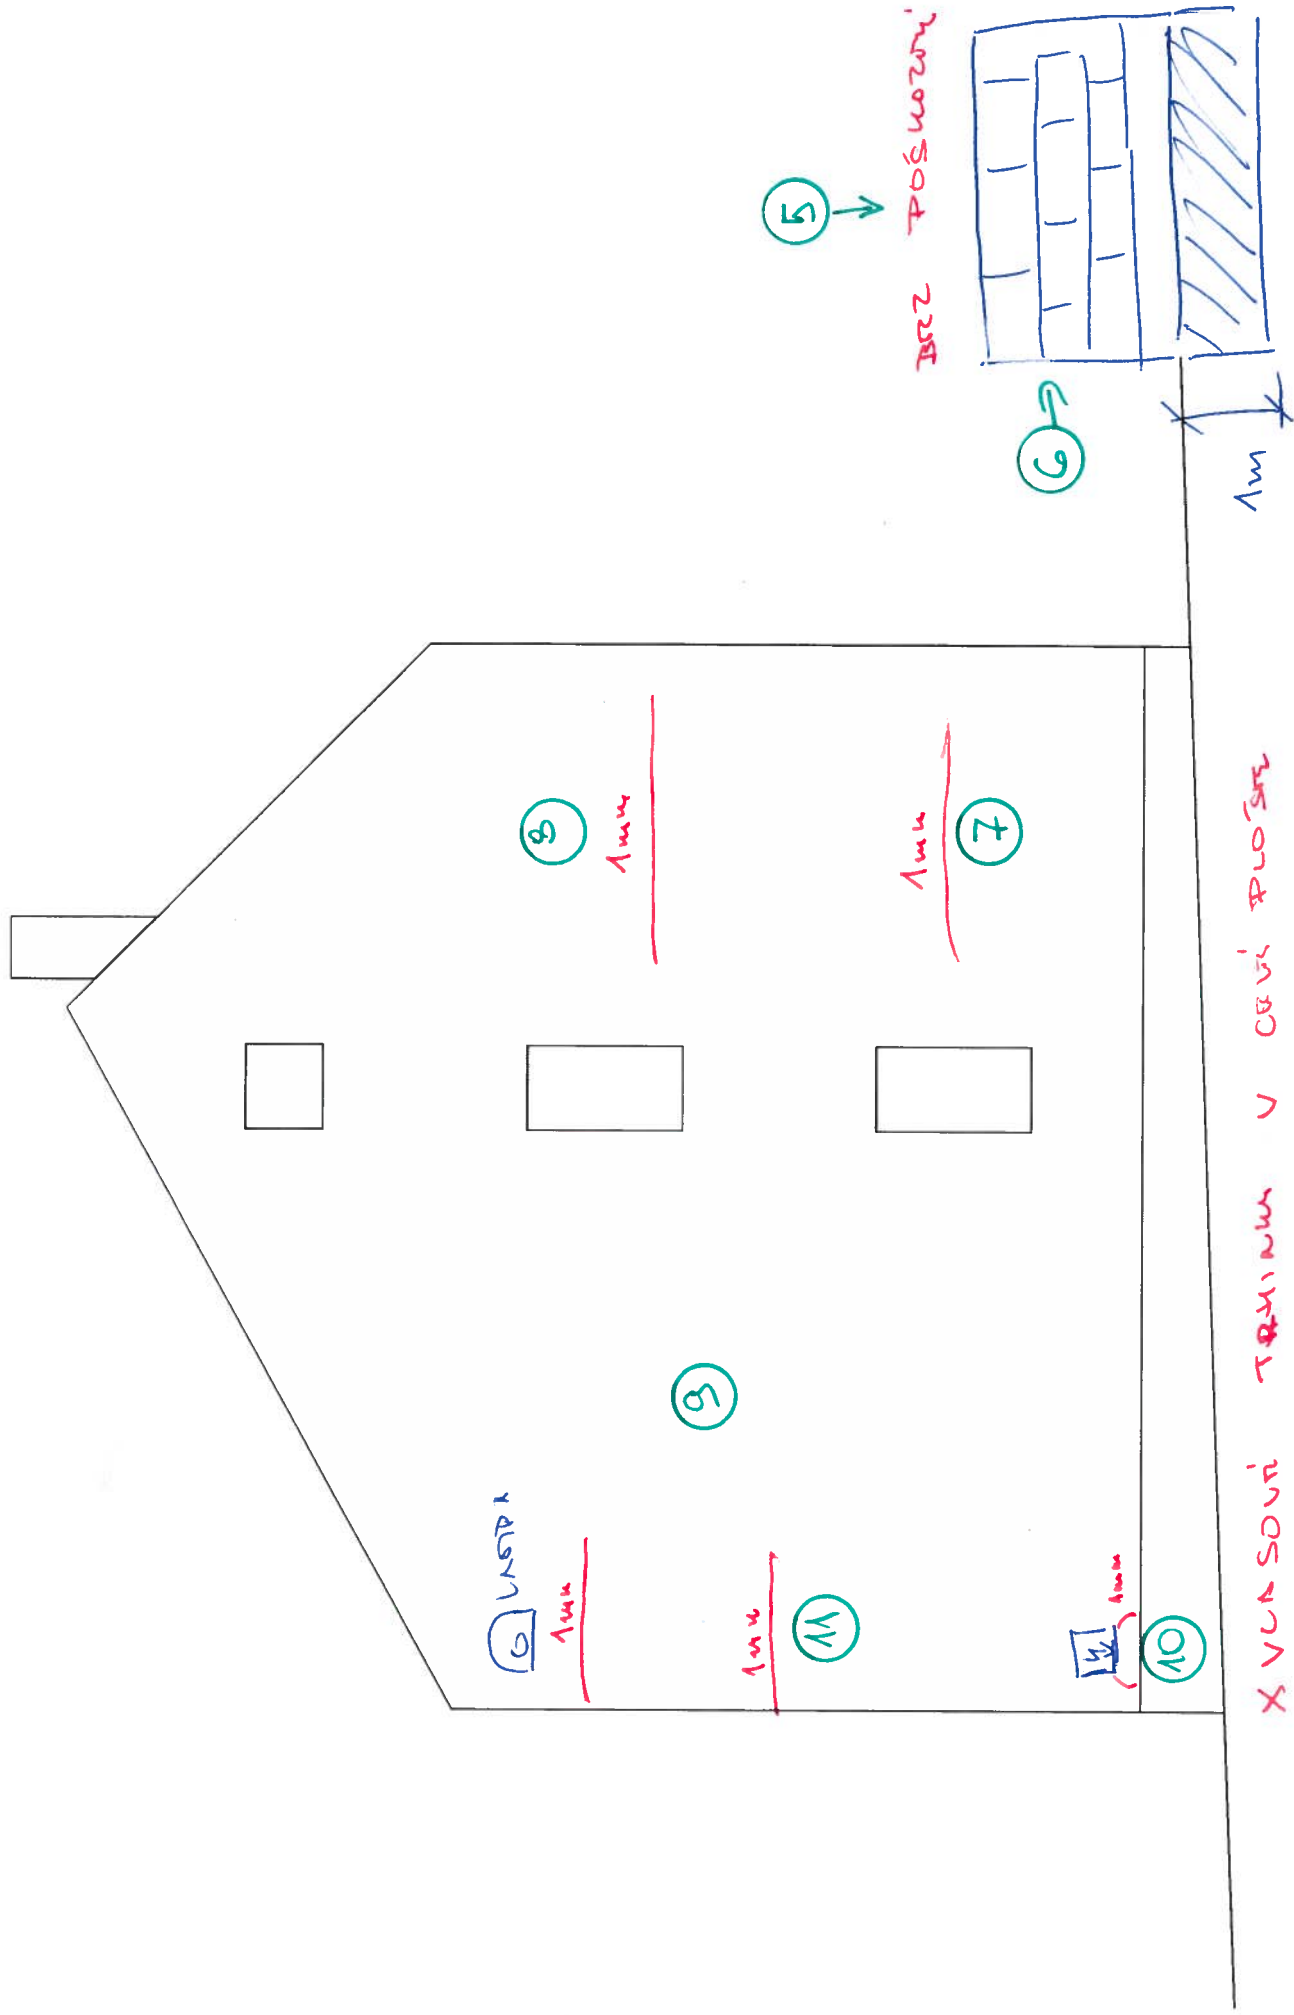
č.p.148
POHLED SEVERNÍ

Severní část – fasáda je původní v roce 2003 nezateplená vápenocementová hladká, bez výraznějšího poškození s množstvím vlasových trhlinek v celé ploše. Na pár místech jsou větší trhliny tloušťky cca 1mm.

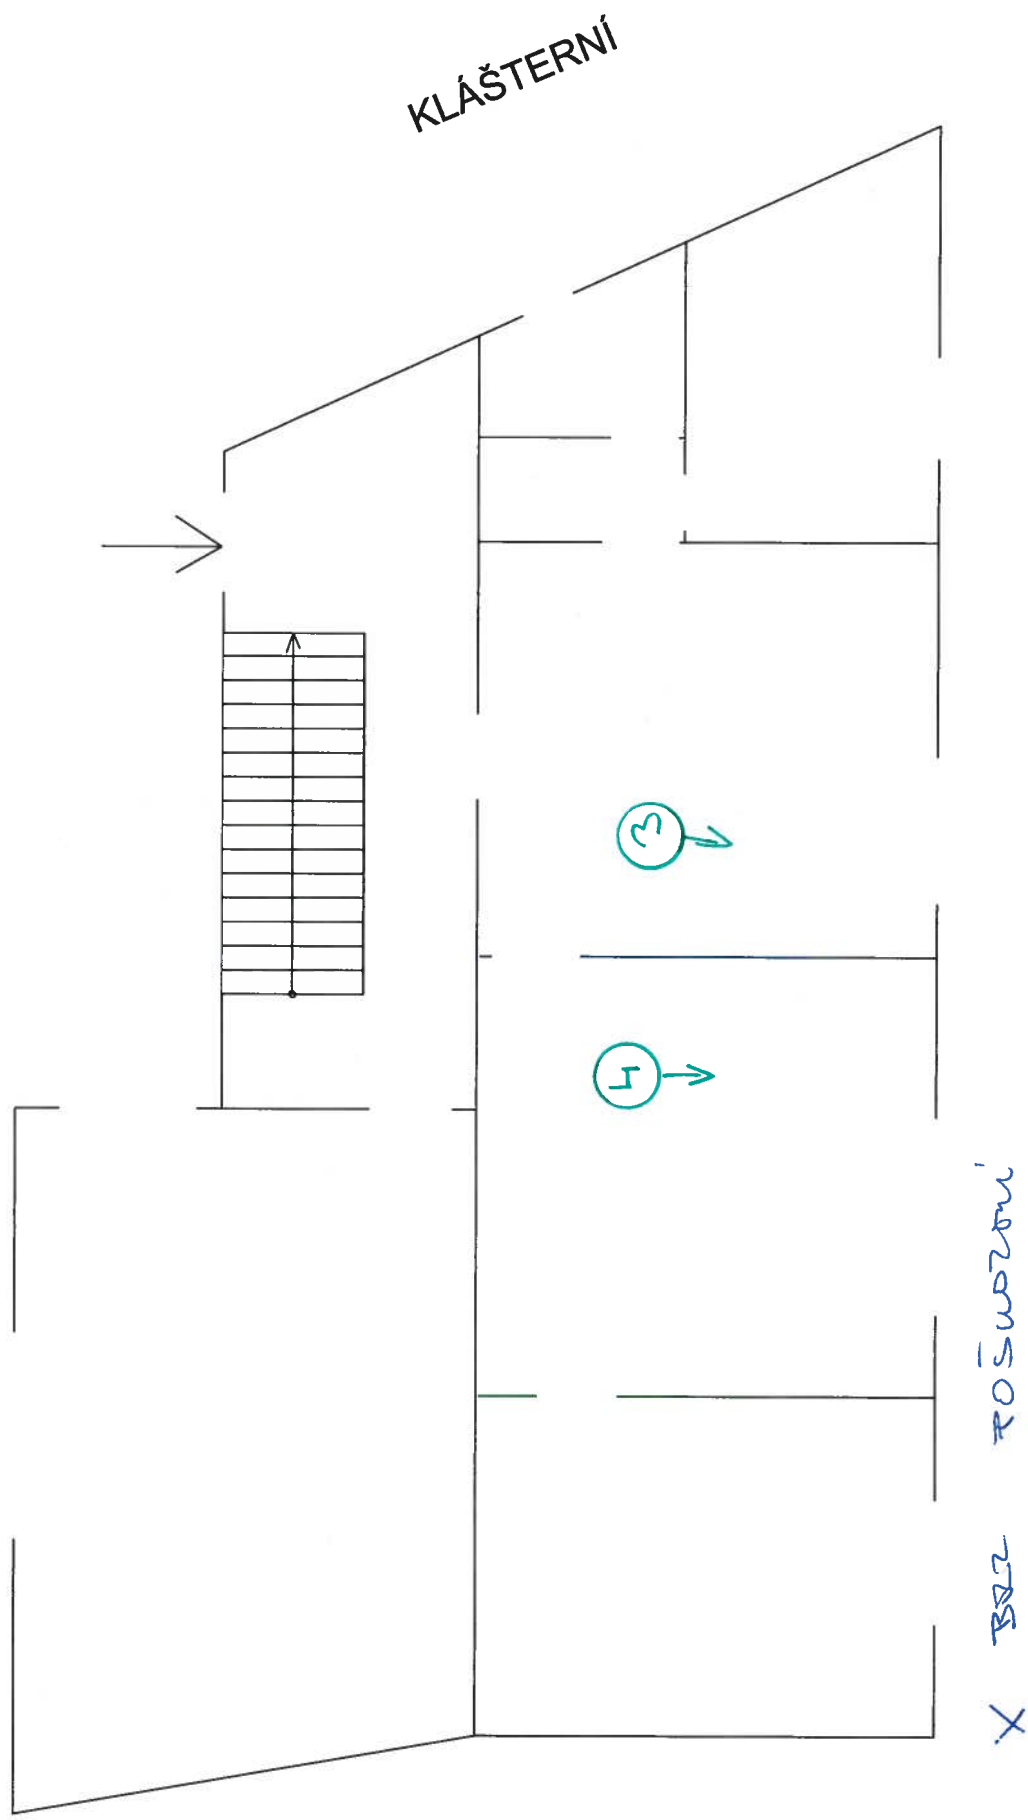
PŮDORYS - PŘÍZEMÍ

V přízemní části objektu se nachází obytné místnosti jedné bytové jednotky s koupelnou a WC. Veřejné prostory jsou ze statického hlediska ve velmi dobrém stavu, nevykazují jakékoliv známky poškození.

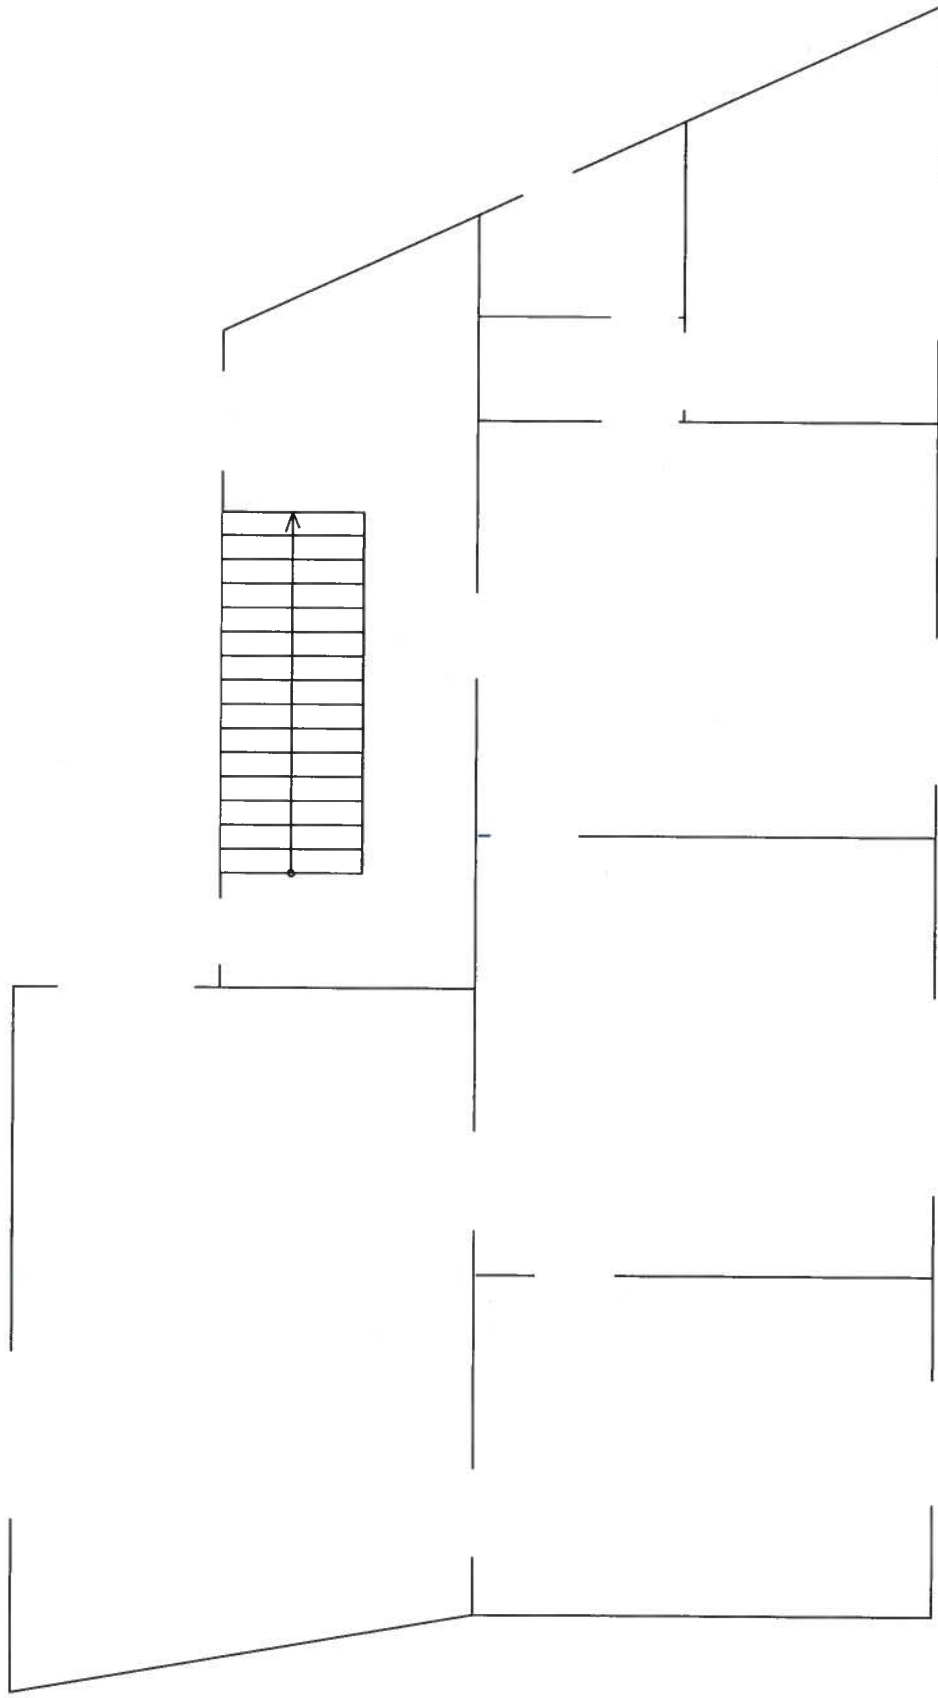
PŮDORYS - 1.PATRO

V přízemní části objektu se nachází obytné místnosti jedné bytové jednotky s koupelnou a WC. Veřejné prostory jsou ze statického hlediska ve velmi dobrém stavu, nevykazují jakékoliv známky poškození. Podle vyjádření nájemníka objektu nevykazuje obytná jednotka jakékoliv poškození. Osobní prohlídka projektanta nebyla provedena.
