Projekt: Sezimovo Ústí – Prokopa Holého – vodovod, kanalizace a rekonstrukce komunikací - pasporty nemovitostí

Nemovitost: Prokopa Holého č.p. 231

Dokumentace: Pasportizace domu pro účely posouzení vlivu připravované stavby

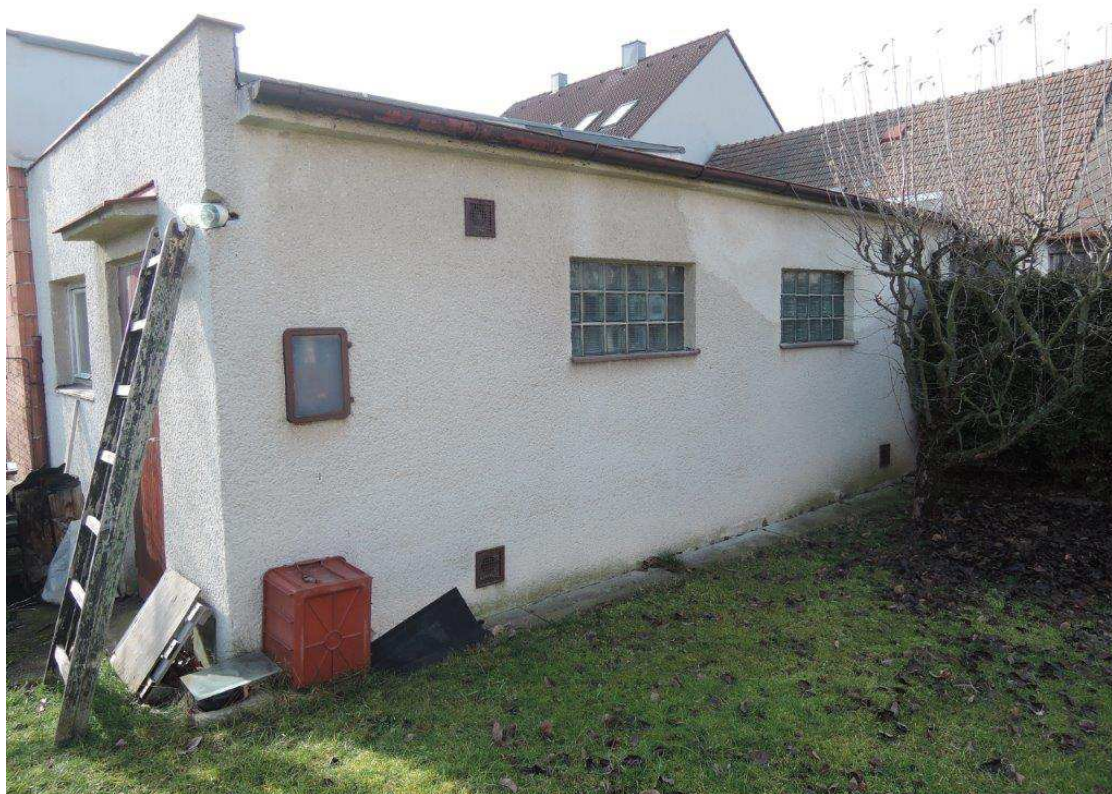
Garáž – pohled severní

Garáž z roku 1980 je v původním nezrekonstruovaném stavu. Garáž je ze statického hlediska v dobrém stavu, nevykazují známky většího poškození, větší prasklina se nachází v oblasti dveří a je napříč celou zdí. Směrem do ulice je garáž založena na betonové podezdívce oplocení.

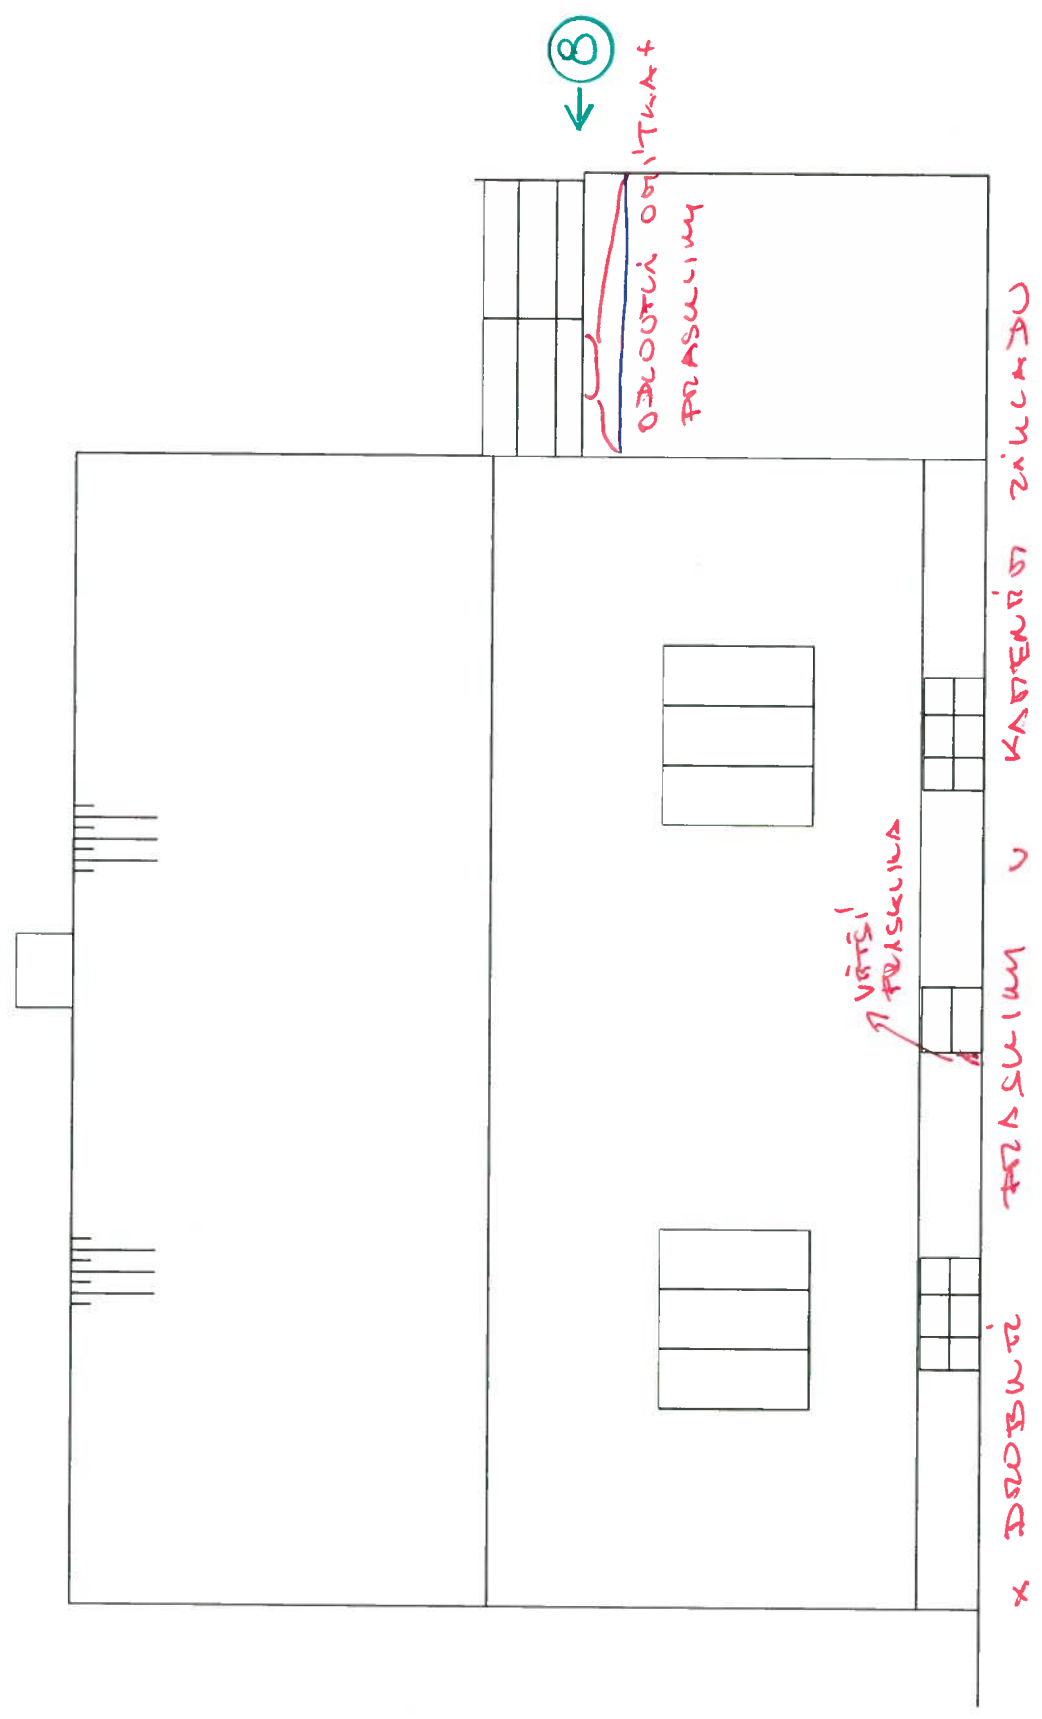
č.p.231
POHLED JIŽNÍ

Jižní část – fasáda je původní nezateplená vápenocementová, bez výraznějšího poškození. U balkónu odloupená popraskaná omítka, drobné praskliny v kamenném základu,

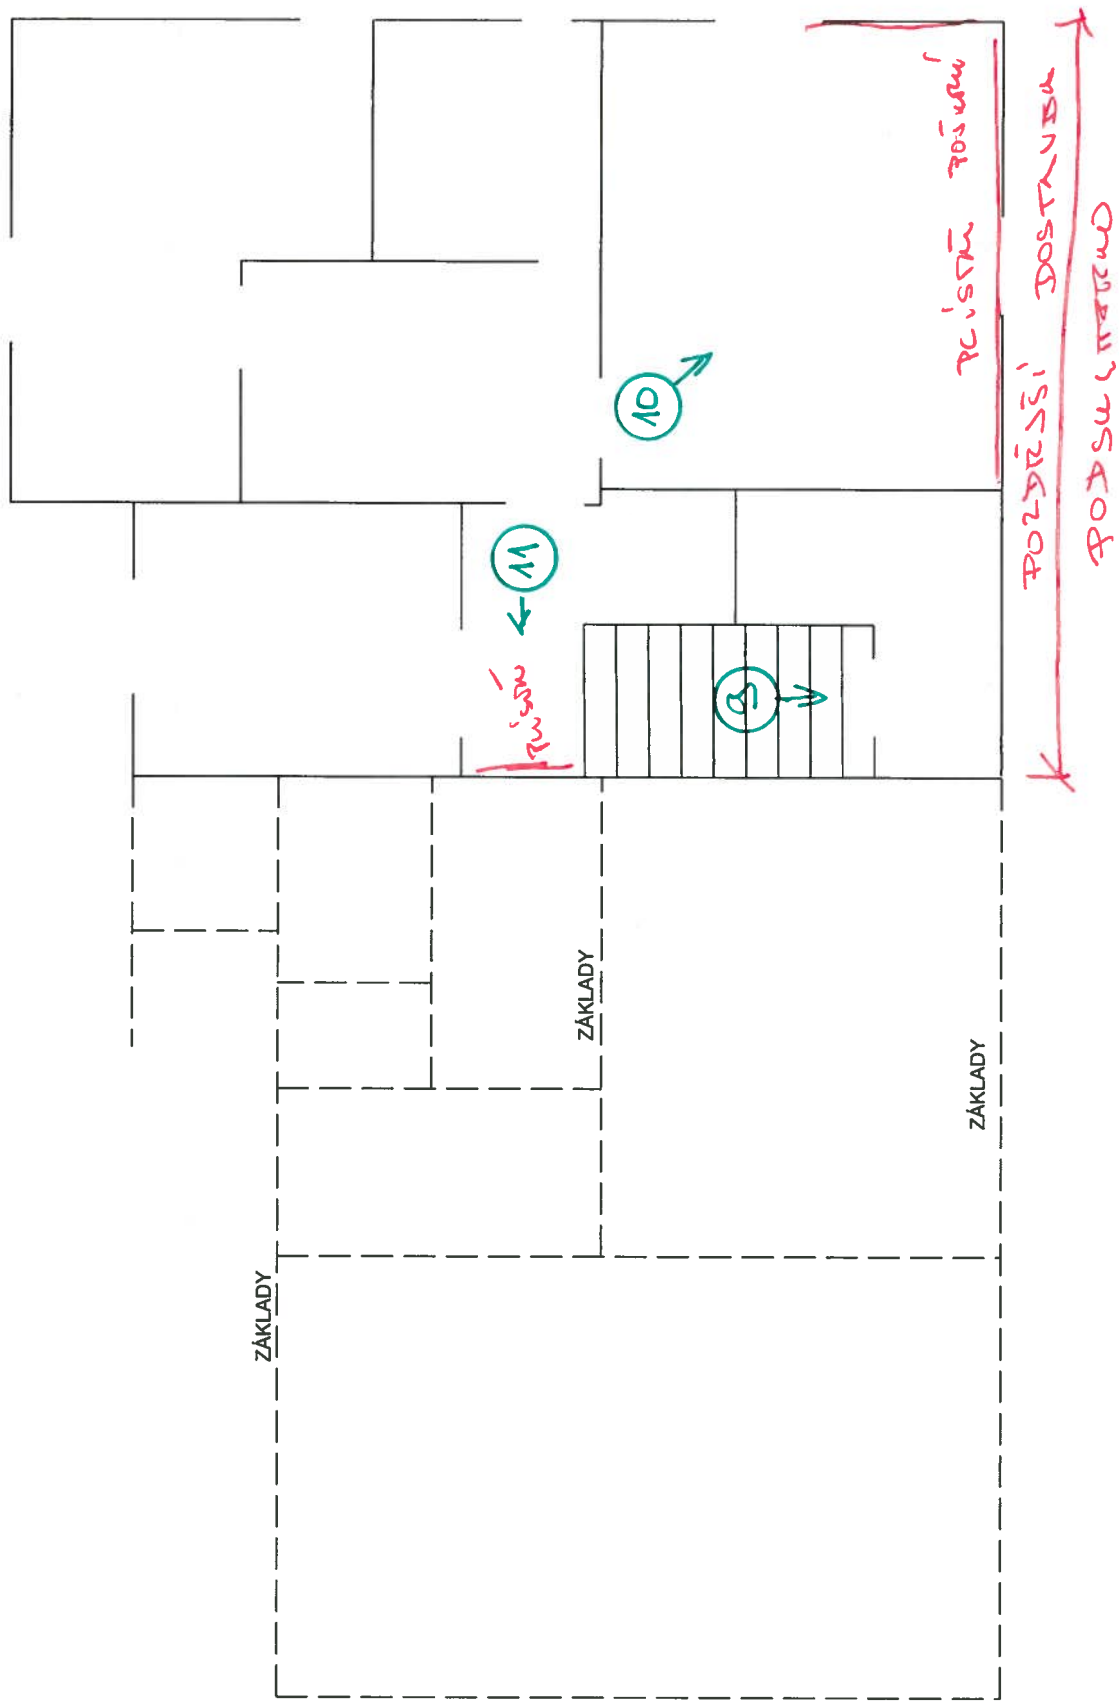
č.p. 231 - SKLEP

Objekt je částečně podsklepen. Původní část objektu je neposklepena, dostavba je podsklepena v celé ploše. Sklepní prostory jsou bez známek statického porušení (bez prasklin), stěny jsou vlhké s častou plísní na povrchu. Sklepní zdivo je z betonu.

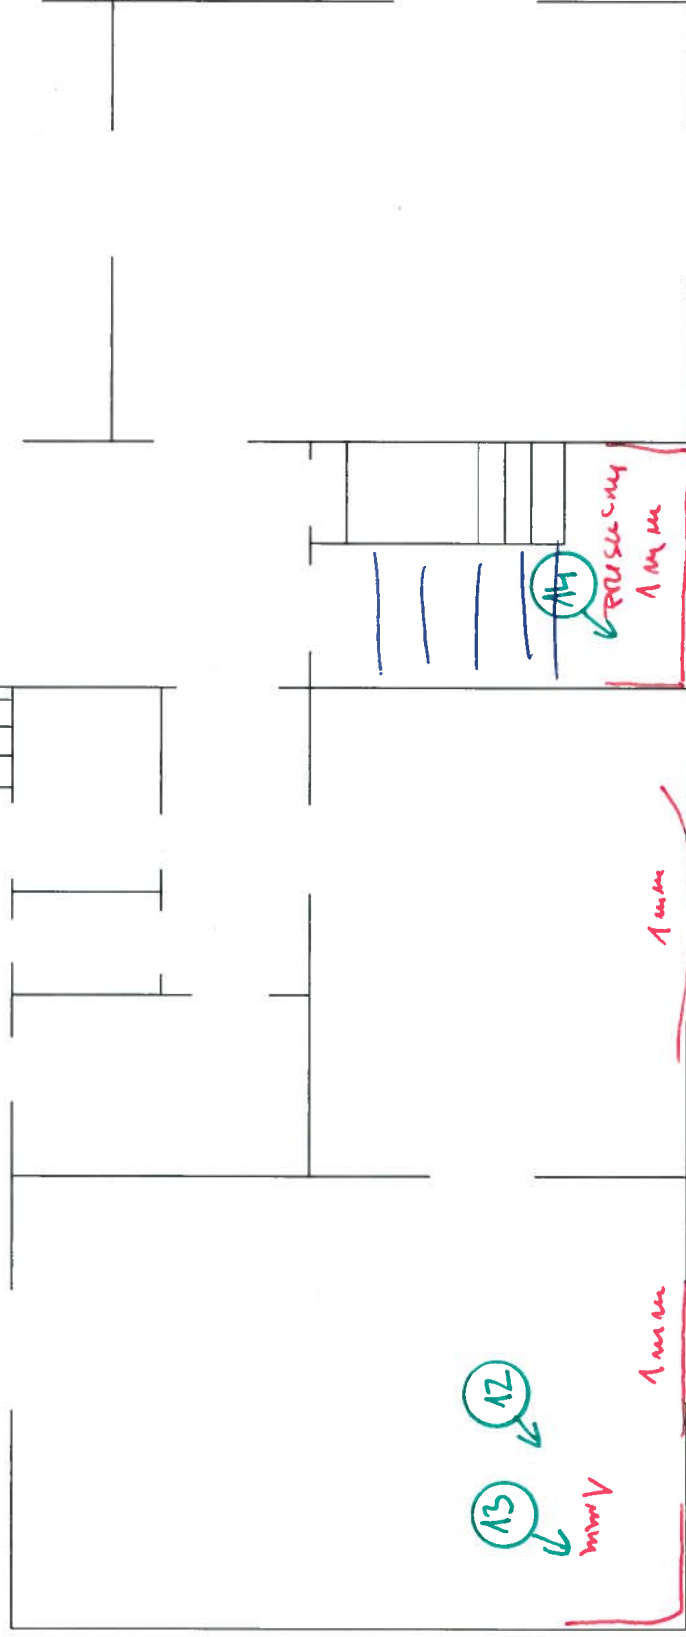
č.p. 231 - PŘÍZEMÍ

V přízemní části objektu se nachází původní nezrekonstruované obytné místnosti jedné bytové jednotky s koupelnou a WC. Veřejné prostory jsou ze statického hlediska ve velmi dobrém stavu, nevykazují známky většího poškození, pouze drobné prasklinky.

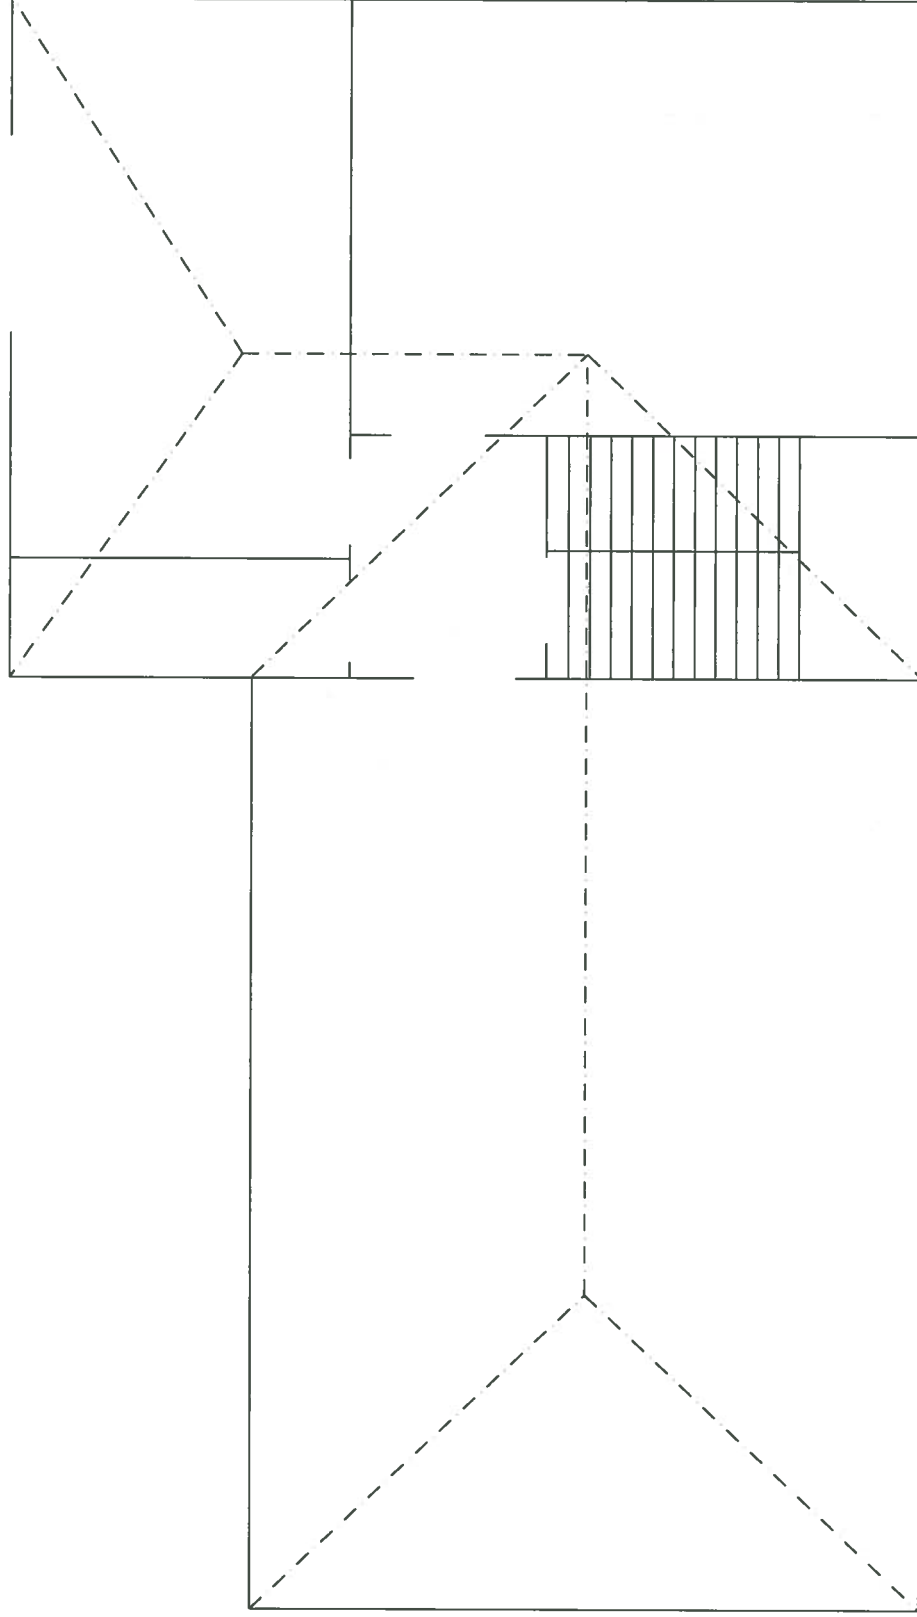
č.p. 231 - PODKROVÍ

V prvním patře objektu se nachází obytné místnosti jedné bytové jednotky. Podle vyjádření nájemníka objektu nevykazuje obytná jednotka jakékoliv poškození. Osobní prohlídka projektanta nebyla provedena.
