ZPRÁVA Z DIAGNOSTICKÉHO PRŮZKUMU VOZOVKY

„MK ul. Šafaříkova Sezimovo Ústí“

Objednatel zprávy:	WAY Project s.r.o.
Sídlo objednatele:	Jarošovská 1126/II, Jindřichův Hradec
Účel zprávy:	Diagnostický průzkum vozovky
Zprávu provedl:	Milan BECK, DiS., Petr MARTSCHINI, Martin HOŠEK
Číslo zprávy:	P96-2019

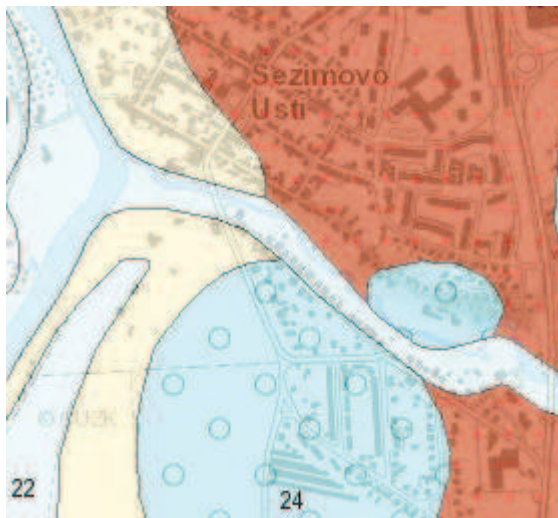
Geologie území v trase je z pohledu geneze území heterogenní. V dotčeném území se nacházejí primárně sedimentární horniny s rozdílným původem. Dominantními zeminami jsou štěrkovité až písčité zeminy. Na horní části trasy dle informací z ČGS trasa sousedí s lokalitou, jež má geologicky odlišnou genezi. Zde byly dle ČGS identifikovány metamorfované horniny – pararuly. Eluviální zeminy v tomto území jsou rozpadlé matečné horniny, kdy lze předpokládat, že se zeminy budou měnit s hloubkou v závislosti na stádiu rozpadu matečné horniny - pararuly.
